Estudo de caso: levantamento de patologias no conjunto habitacional “el dourado”  
GOIS, Matheus;  
FACION, Douglas; THOME, Miller; REIS, Robson; LOBO, Gabriel;  
Todos: Graduandos do Curso de Engenharia Civil – Centro Universitário da Fundação  
de Ensino Octavio Bastos - UNIFEOB  
[matheus.cruz@sou.unifeob.edu.br](mailto:matheus.cruz@sou.unifeob.edu.br)

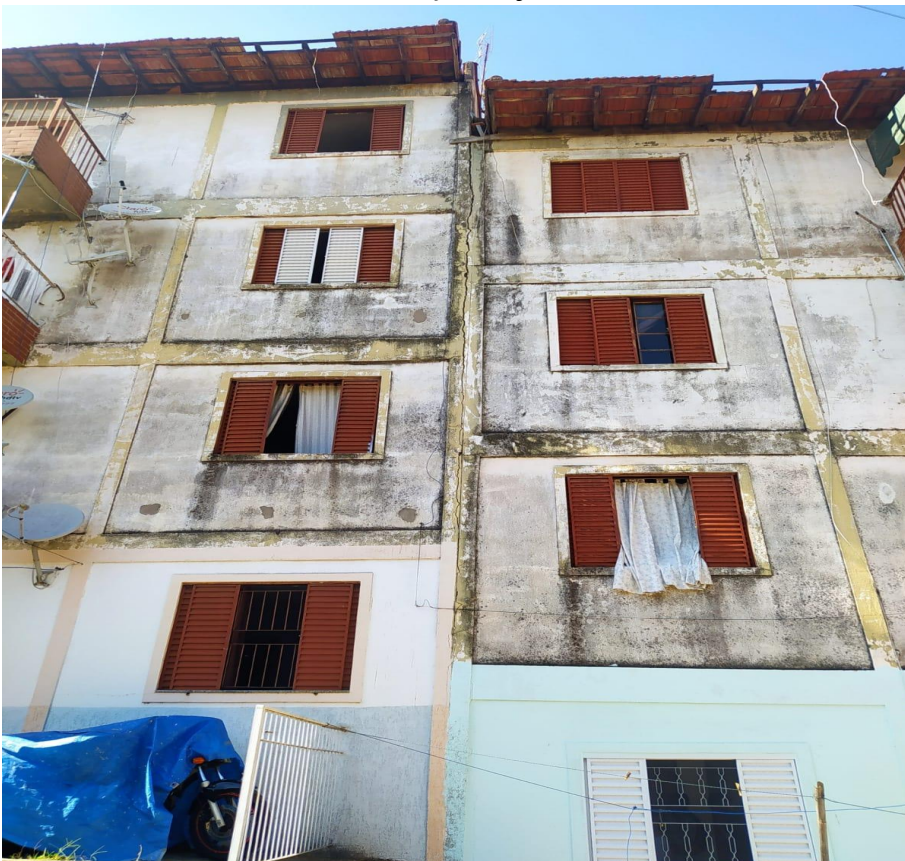
Figura 1-

Fachada onde se constata, infiltração, sujeiras, trincas e destelhamento.

**Infiltração:** Mesmo sendo raro, quando podemos resolver é necessário remover a pintura, a massa corrida, a argamassa na altura de 20 cm do raio da linha de umidade da parede. Depois devemos fazer o revestimento da parede, aplicando o impermeabilizante ideal para o local, reaplicar a massa corrida, argamassa e depois a tinta.

**Trincas:** Para corrigir as trincas deve ser realizada a retirada do reboco até chegar na alvenaria da parede e depois deve ser utilizado uma tela de poliéster ou aço, passando

25 cm da linha da trinca, depois disso rebocar novamente. Assim criamos uma forte ligação na estrutura da parede eliminando o risco de futuro surgimento de trincas.

**Destelhamento:** Seria fazer um novo telhado, onde este novo telhado seria trocado tudo e substituído por um telhado no modelo Steel Frame

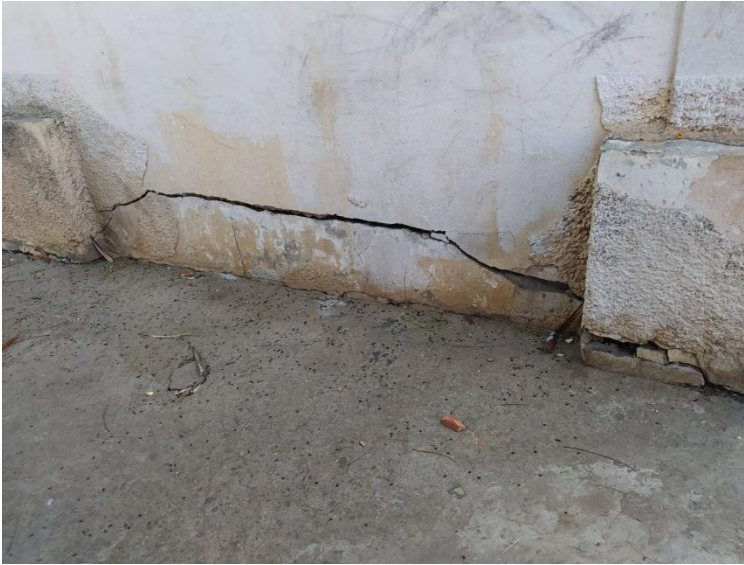
Figura 2-

Podemos ver rachaduras na parte inferior da construção, possivelmente causada por problemas na fundação.

**Rachaduras:** O ideal para rachaduras mais simples seria rebocar e depois pintar o local. Já em rachaduras identificadas mais graves, quando conseguimos solucionar, é necessário fazer uma análise se existe alguma infiltração, caso existir é importante ou fazer a manutenção nas tubulações ou fazer a impermeabilização da alvenaria.

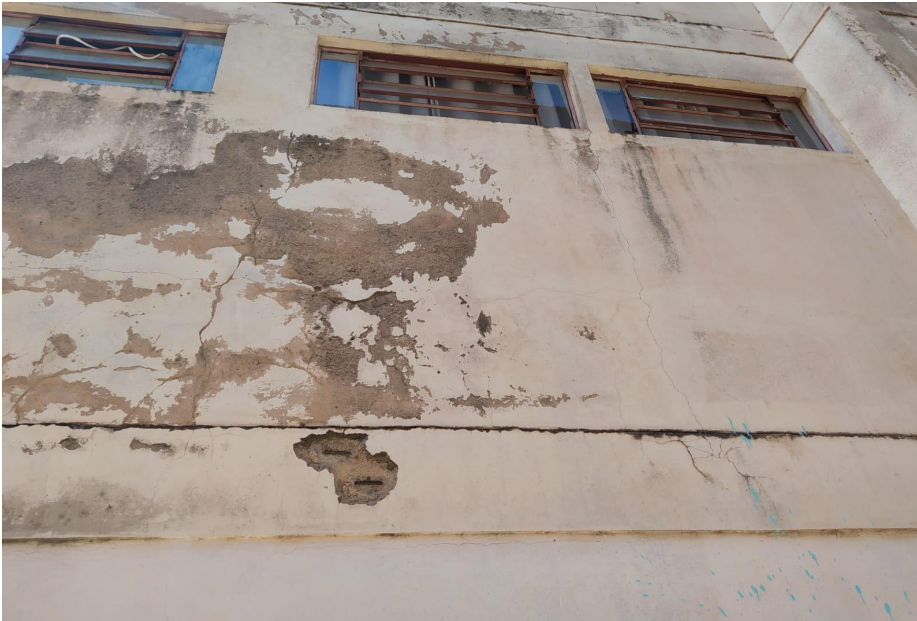
Figura 3-

Fissuras, e a pintura se encontra se descolando da parede

**Descolamento de Pintura:** Raspar a superfície, retirar o pó e em seguida aplicar um fundo preparador para a pintura.

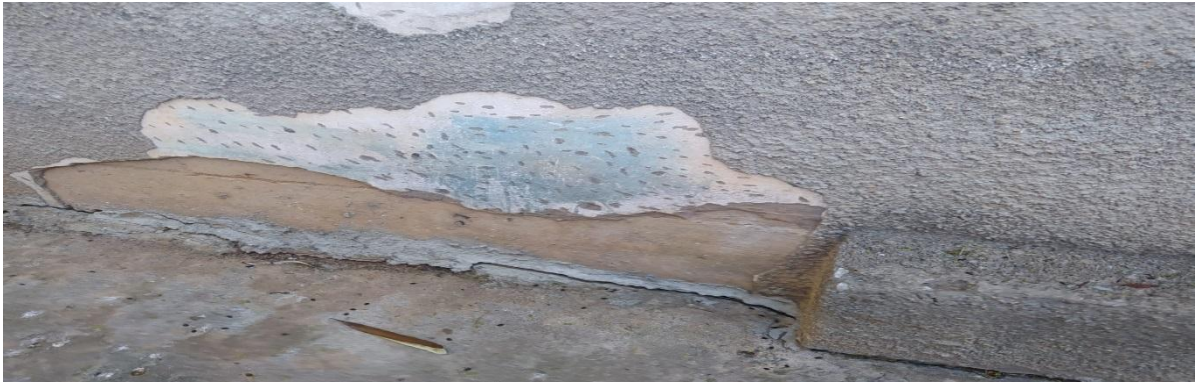
Figura 4 -

Aqui é possível identificar descolamento da camada que faz o revestimento

**Descolamento de Revestimento:** limpar bem a superfície e refazer o revestimento

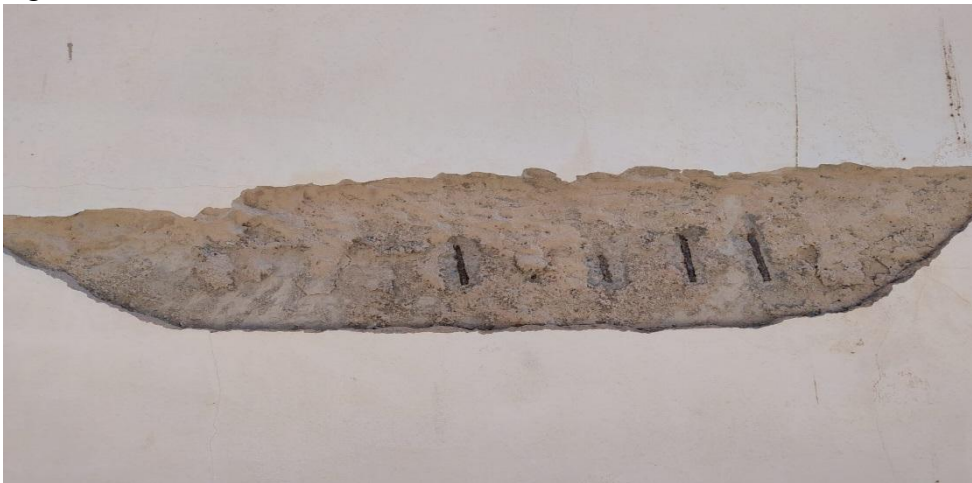
Figura 5 -

Descolamento de revestimento, armadura exposta e corrosão da armadura

**Corrosão da Armadura:** A solução para essa patologia é dividida em várias etapas, começando pela limpeza rigorosa e retirada de todo o concreto solto ou fissurado e das camadas de ferrugem das barras. Após isso é necessária uma análise da possível diminuição de seção transversal das armaduras prejudicadas, comparando as com barras de tamanhos originais. Caso precisar deve-se colocar novos estribos a base de soldagem com eletrodo com o propósito de controlar a temperatura e por fim recobrir a armadura com um concreto bem adensado e impermeabilizado.

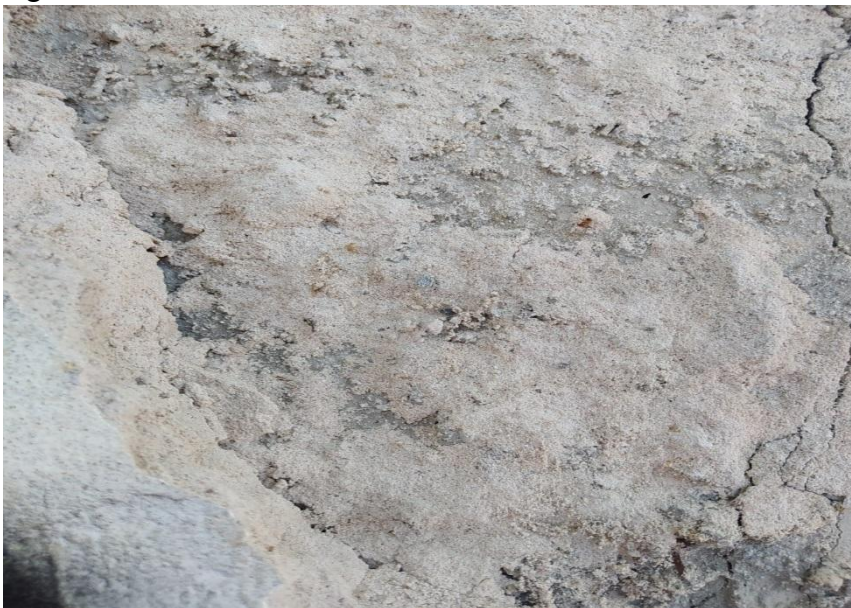
Figura 6 -

Concreto se esfarelando e descolamento de revestimento

**Concreto esfarelado:** Retirar o reboco e o chapisco e em seguida rebocar e colocar chapisco novamente com areia água e cimento e em seguida aplicar impermeabilizante e aplicar com manta asfáltica

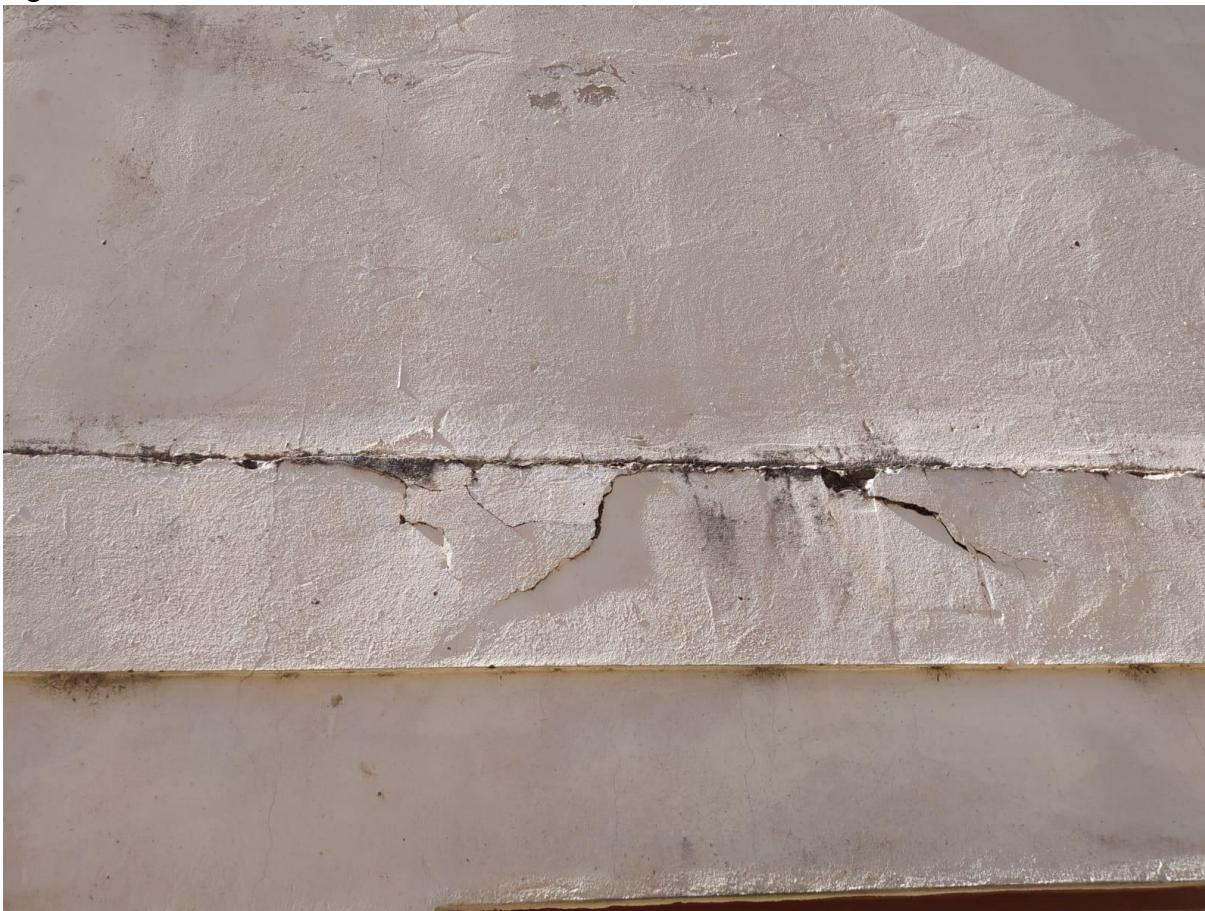
Figura 7 -

Fonte: Autoria Própria  
Trincas, Sujeira, Umidade (infiltração)

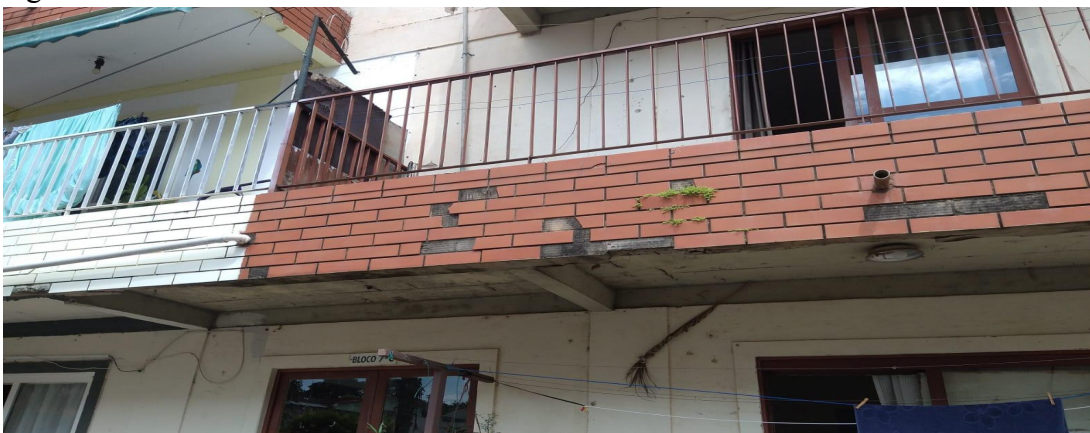
Figura 8 -

Fonte: Autoria Própria  
Descolamento de revestimento e manchas de umidade

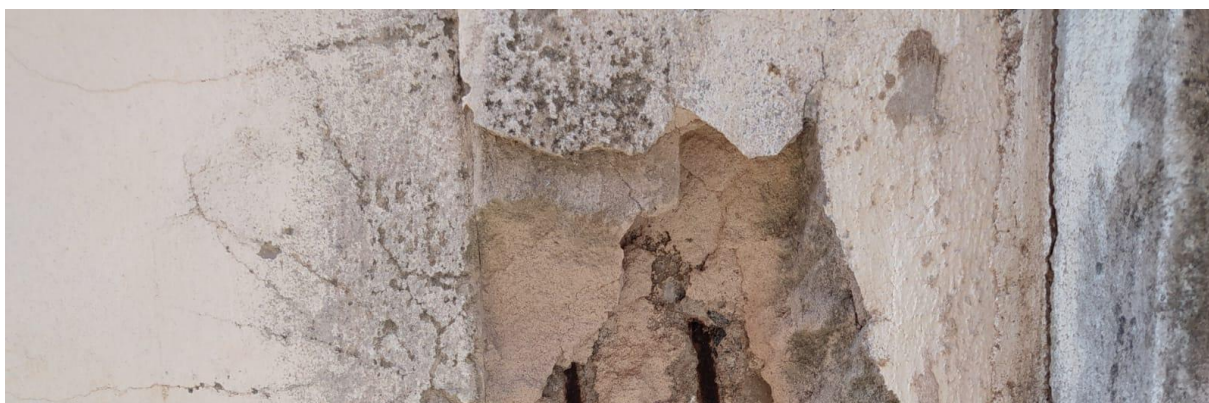
Figura 9 -

Armadura exposta , desfarelamento de concreto , Armadura com corrosao

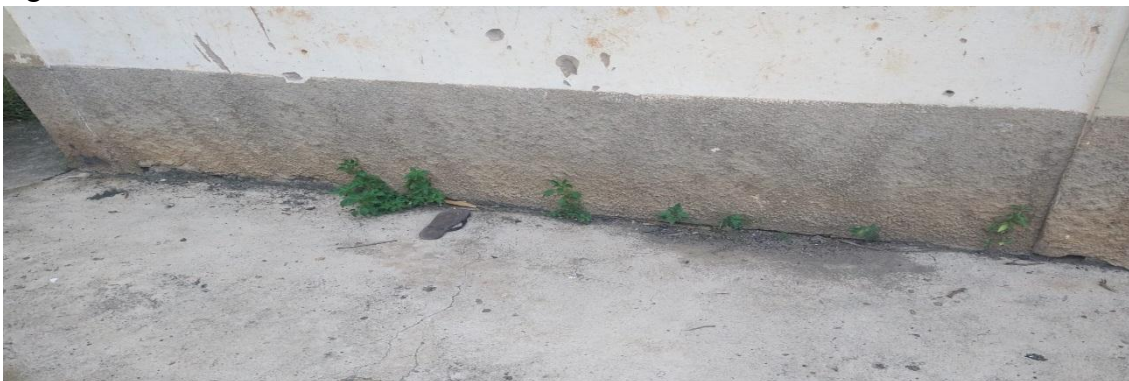
Figura 10 -

Fonte: Autoria Própria  
Manchas de Infiltração . descolamento de pintura
