RESTAURAÇÃO DA FACHADA DO HOTEL SÃO PAULO
(RESTORATION OF THE FACADE OF THE SÃO PAULO HOTEL)

PROJETO INTEGRADO ENGENHARIA CIVIL
(CIVIL ENGINEERING INTEGRATED PROJECT)

Graduandos do curso de Engenharia Civil - Centro de Fundação de Ensino Octávio Bastos -
UNIFEOB

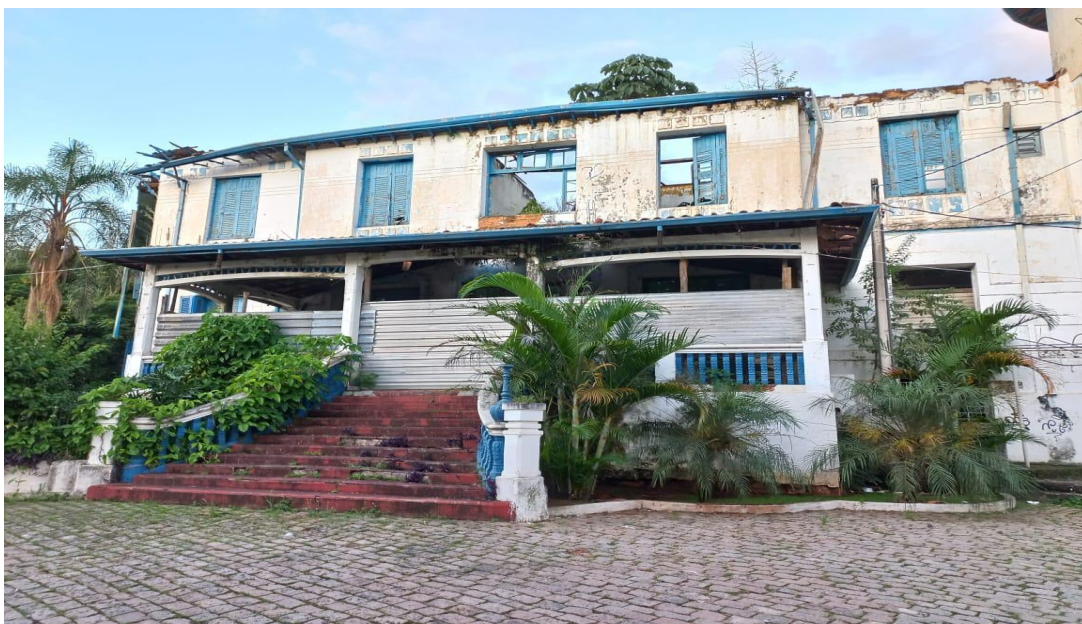
Figura 01: Fachada do hotel nos dias atuais/ FONTE: Tirada por Benedito, integrante do grupo

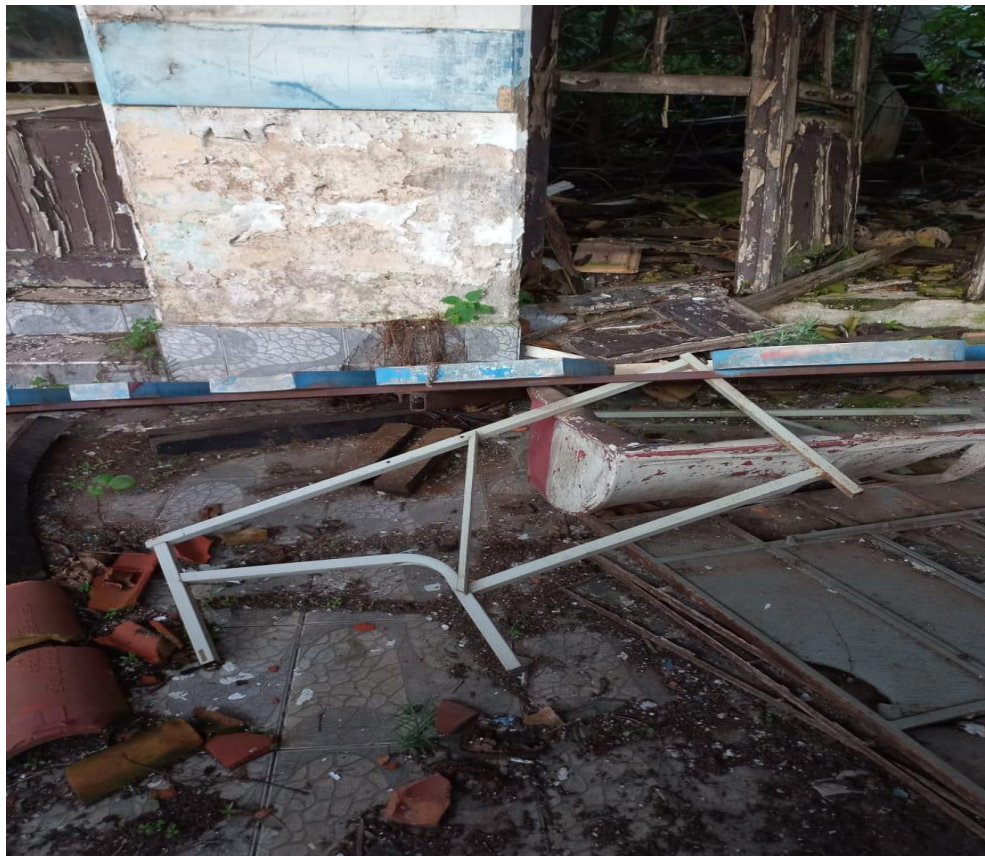
Figura 02: Interior do Hotel com vários entulhos

Assim que a obra foi visitada em seu interior, identificamos que seria necessário refazer grande parte do concreto. Portanto foram realizados diversos testes em laboratório para que fosse possível encontrar a granulometria necessária para que o emboço a ser utilizado na obra fosse idêntico ou similar ao original. Em anexo imagens dos ensaios feitos em laboratório.

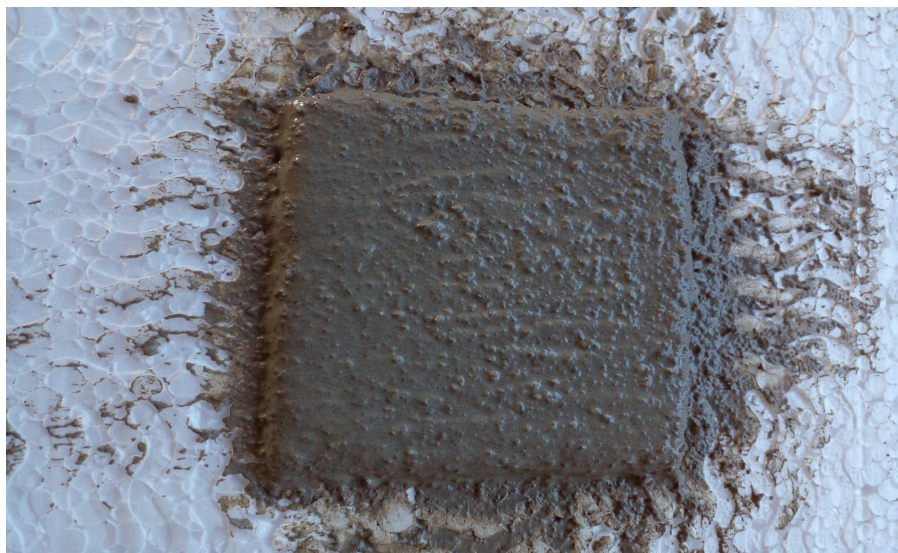
Figura 03: Primeiro ensaio realizado em laboratório.

Na figura 03 podemos observar claramente o traço (1:1,5:1:5) que representa uma lata de cimento, uma lata e meia de cal, uma lata de areia fina e 5 latas de areia média. Através deste ensaio foi possível observar que o traço não ficou exatamente como da amostra original recolhida no local, sendo assim, não foi possível utilizá-lo para esse trabalho e realizar um novo ensaio.

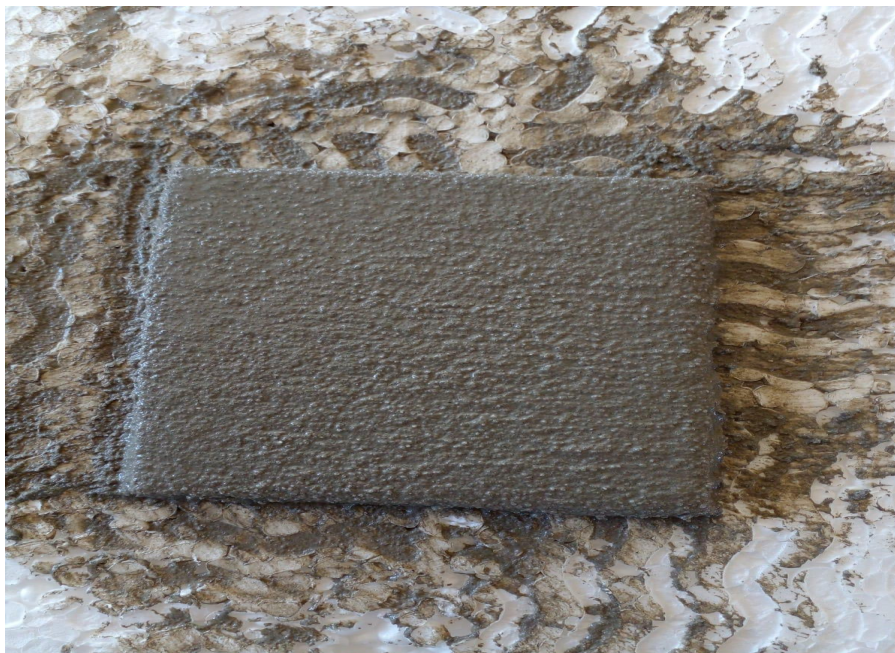
Figura 04: Segundo ensaio realizado em laboratório.

Na figura 04 observamos o traço (1:1:2:6), que representa uma lata de cimento, uma lata de cal, duas latas de areia fina e 6 latas de areia média, que também não ficou como da amostra original, sendo assim não foi possível utilizá-lo e sendo necessário um novo ensaio

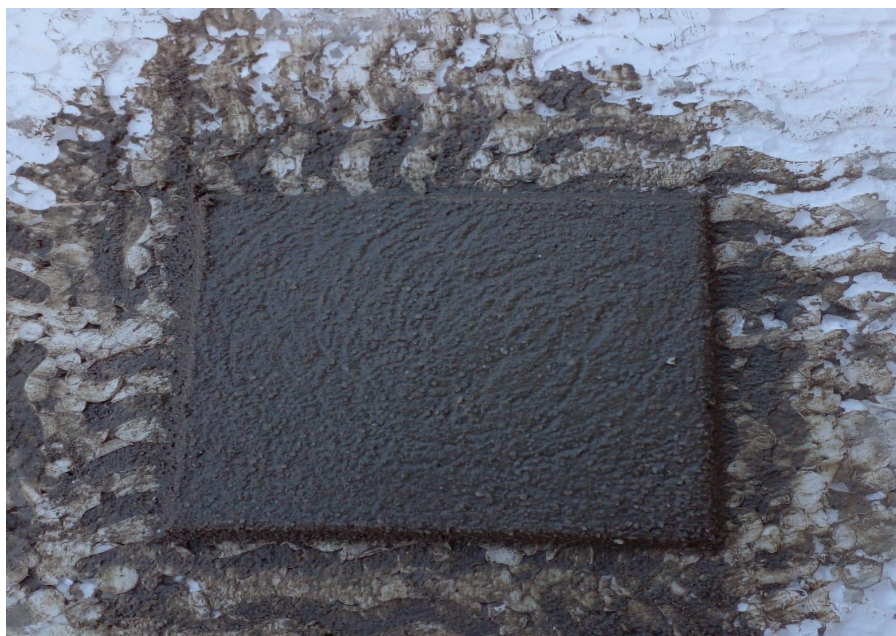
Figura 05: Terceiro ensaio realizado em laboratório.

Na figura 05, observamos o traço (1:2:3:5) sendo: uma lata de cimento, duas latas de cal, tres latas de areia fina e cinco latas de areia média. Neste ensaio foi o que chegou mais próximo da amostra original recolhida no local, podendo assim ser este o traço utilizado para execução da obra.
