## ESTUDO DE PATOLOGIAS EM OBRA DE ENGENHARIA *STUDY OF PATHOLOGIES IN ENGINEERING WORK*

**RESUMO.** A residência escolhida localizada na cidade de Aguai-SP, onde essa obra se encontrava com várias patologias, sendo elas: infiltrações, descarte inapropriado de materiais, telhado inacabado, portas apodrecidas pela umidade e em si a obra estava toda parada e abandonada por motivos financeiros dos proprietários. O nosso estudo foi baseado nas soluções para corrigir e retomar a continuação da construção da obra, para que evitasse problemas futuros de acordo com as patologias encontradas.

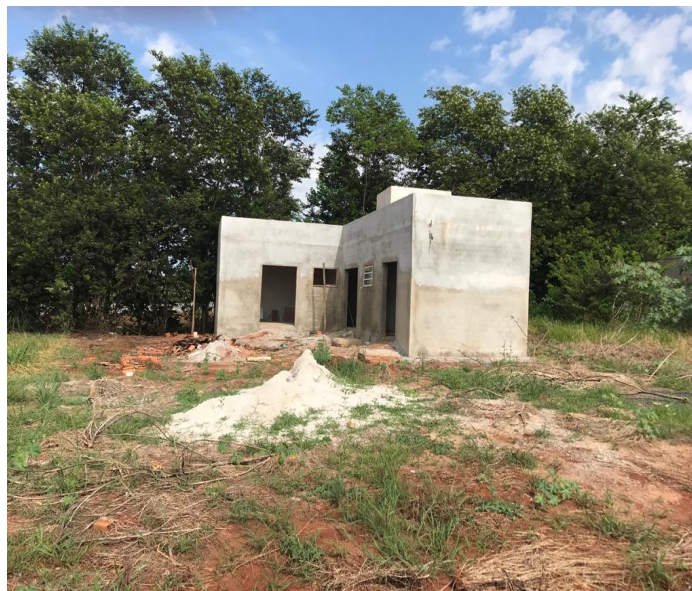
**Figura 2** – Foto da obra estudada localizada no bairro Portal dos Lagos em Aguai, São Paulo (-22°05'40.27"S -46°99'08.32"W; -22.05402191028803,-46.990844922255434 - (Fonte: Próprio autor).

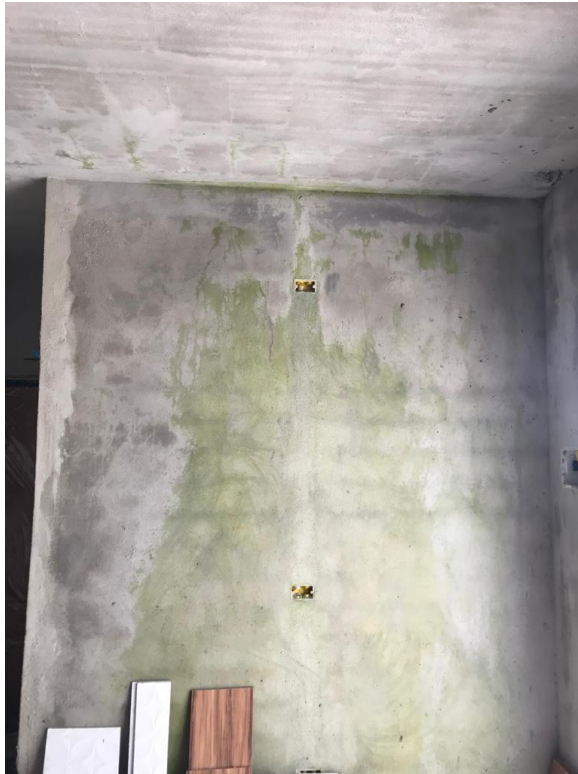
**Figura 3** – Foto do interior obra estudada localizada no bairro Portal dos Lagos em Aguaí, São Paulo (-22°05'40.27"S -46°99'08.32"W; -22.05402191028803,-46.990844922255434 - (Fonte: Próprio autor).

- **Infiltração:** As paredes e o teto são o principal indício dessa patologia, as mesmas apresentam uma coloração verde e pequenas rachaduras. As portas sofreram uma deformação o que ocasionou em uma dilatação da madeira (empenou), tornando-as impróprias para o uso.

A maior problemática do caso, é centrada na infiltração, tal patologia encontrada por quase todo o ambiente construído. Após uma discussão em grupo decidimos que a melhor solução para esse problema em questão seria lixar e impermeabilizar os locais onde já se encontram infiltrados e para evitar problemas posteriores, impermeabilizar a laje e agilizar o processo de construção do telhado. Outro problema encontrado na obra estudada, é o desperdício e mal armazenamento de materiais, tal acontecimento pode ser minimizado ou até mesmo erradico, caso seja elaborado um bom cronograma para que não haja desperdício de materiais, nem mesmo a degradação dos mesmos, fato que ocorreu no caso (as portas de madeira empenaram devido a condições climáticas e permanecimento indevido em ambiente aberto). Por fim, o último problema que solucionamos no caso, é o descarte inapropriado de resíduos de construção, por meio da contratação de caçambas para o descarte adequado.

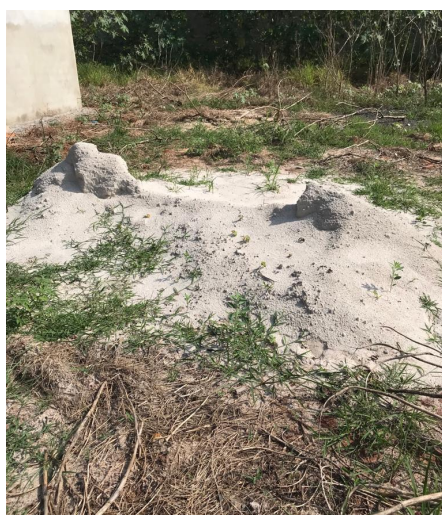
**Figura 6** – Foto do exterior obra estudada localizada no bairro Portal dos Lagos em Aguai, São Paulo (-22°05'40.27"S -46°99'08.32"W; -22.05402191028803,-46.990844922255434 - (Fonte: Próprio autor).

• **Desperdício e mal armazenamento de materiais:** Tijolos expostos ao Sol, sem nenhuma proteção, alguns até mesmos quebrados e impróprios para o uso; Areia ao tempo e sem a contenção para evitar desperdício e espalhamento.

Para a elaboração deste caso, primeiramente será necessário a locação de um mini container para armazenar os materiais necessários para a elaboração das melhorias na obra em questão. Tal como matéria prima e material para a substituição dos materiais estragados. A seguir, será realizada a locação da caçamba para descartar os materiais estragados, a fim de substituí-los por novos, e também em descartar a sujeira do trabalho.

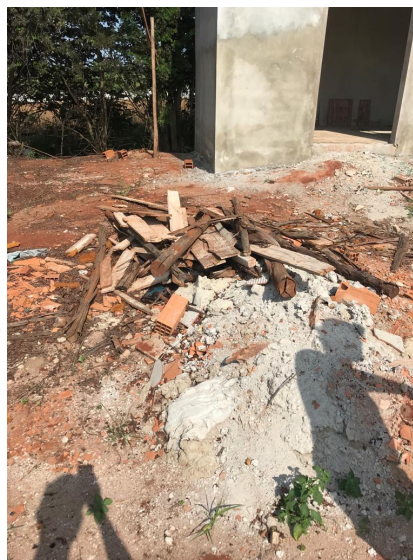
**Figura 8** – Foto do exterior obra estudada localizada no bairro Portal dos Lagos em Aguai, São Paulo (-22°05'40.27"S -46°99'08.32"W; -22.05402191028803,-46.990844922255434 - (Fonte: Próprio autor).

- **Descarte inadequado de materiais:** Niveladores de piso, jogados em meio ao terreno. Madeiras, tijolos e concreto igualmente descartados ao relento, sem nenhuma caçamba para recolhê-los.
