# IMPORTÂNCIA DE ACOMPANHAMENTO TÉCNICO NA COMPACTAÇÃO DOS SOLOS

## *TECHNICAL FOLLOW-UP IMPORTANCE IN SOIL COMPACTION*

GONÇALVES, Erik Luis; SILVA, Pedro Manoel;  
Graduandos do Curso de Engenharia Civil – UNIFEOB);  
[erik.goncalves@sou.unifeo.edu.br](mailto:erik.goncalves@sou.unifeo.edu.br)

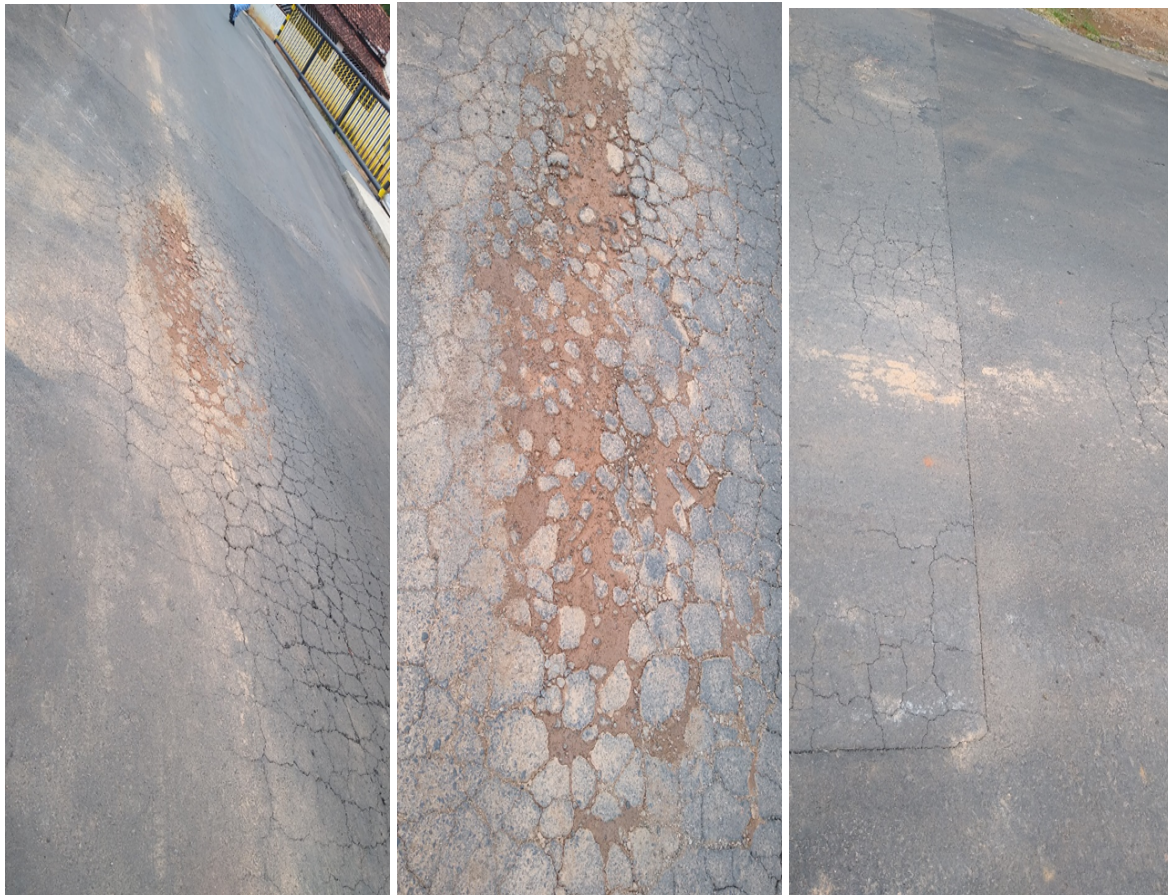
“BERNUCCI et al. (2008) *várias causas podem gerar o trincamento jacaré, entre elas: ação da repetição de cargas do tráfego; ação climática – gradientes térmicos; envelhecimento do ligante e perda de flexibilidade seja pelo tempo de exposição seja pelo excesso de temperatura na usinagem; compactação deficiente do revestimento; deficiência no teor de ligante asfáltico; subdimensionamento; rigidez excessiva do revestimento em estrutura com elevada deflexão; reflexão de trincas de mesma natureza; recalques diferenciais; entre outros. Podem aparecer em trilhas de roda, localizadamente, junto às bordas ou de forma generalizada.*”

Serão divididas em etapas a execução da correção do problema. Começando então por interditar as ruas que ligam a via principal até o asfalto danificado, logo em seguida realizar a quebra do restante da camada asfáltica e retirar o entulho. Deve-se escavar todo aterro da faixa delimitada de 15m x 8m até atingir o solo natural e feita a remoção, o próximo passo é dar início a um novo aterro seguindo a normas do DNIT 031/2006

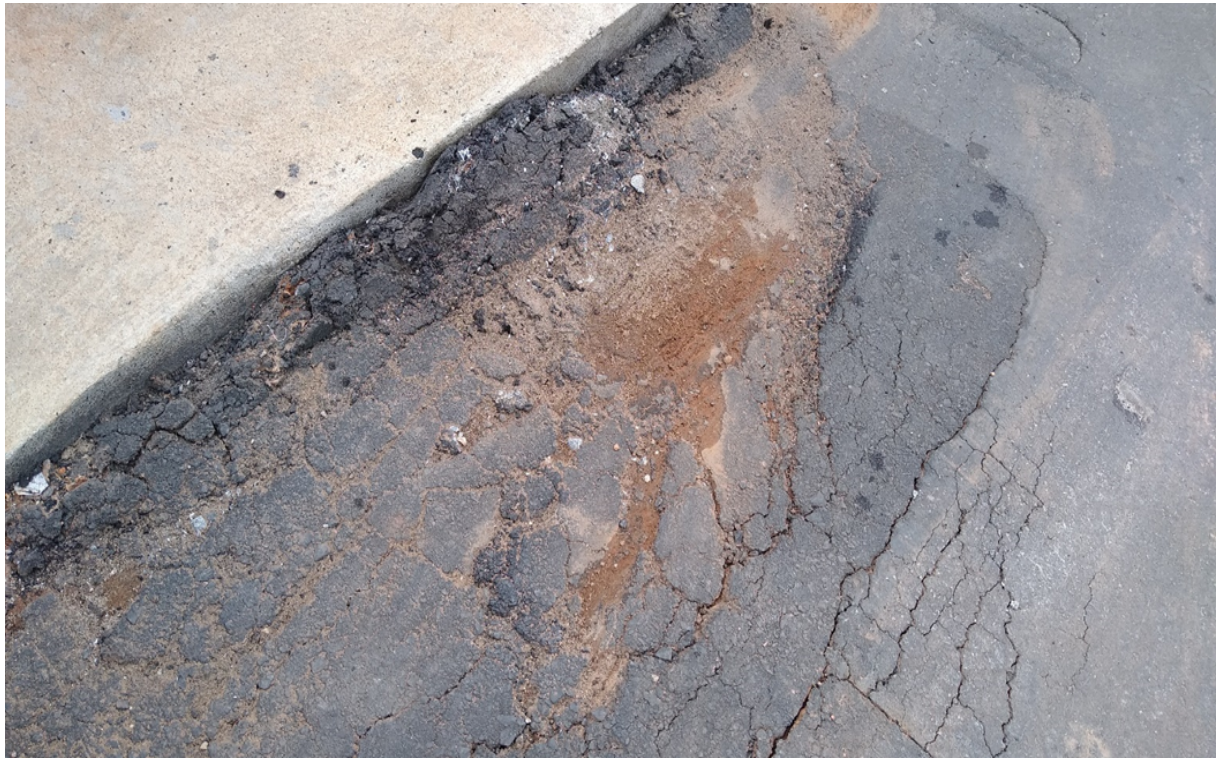
*“BERNUCCI et al. (2008) afundamento por consolidação localizado; problemas ou deficiências construtivas, falhas na compactação, presença de solo “borrachudo”, problemas de drenagem, rupturas por cisalhamento localizadas; em geral desenvolvem-se trincas nas depressões.”*

Como pode-se perceber na imagem superior, a corrosão provavelmente ocorreu devido a falhas na compactação, com isso o solo não demonstra capacidade adequada de carga para suportar os carregamentos que são aplicados no pavimento, causando assim, esse afundamento.

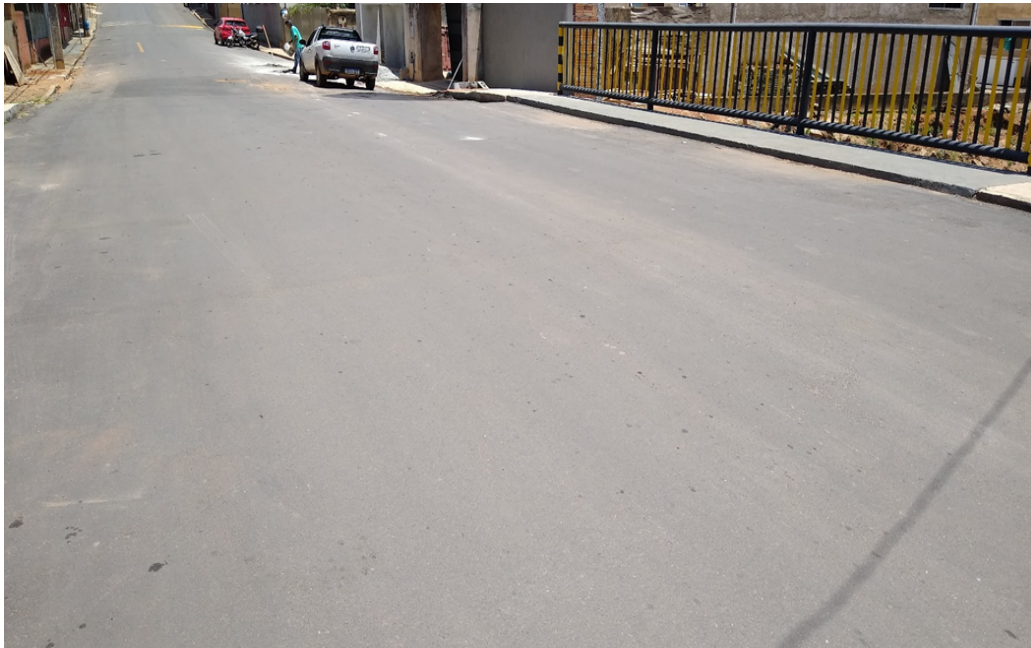
Como se observa na imagem, que se trata do outro encontro da ponte, até a data desta visita, não se encontra com patologias aparentes no revestimento asfáltico.

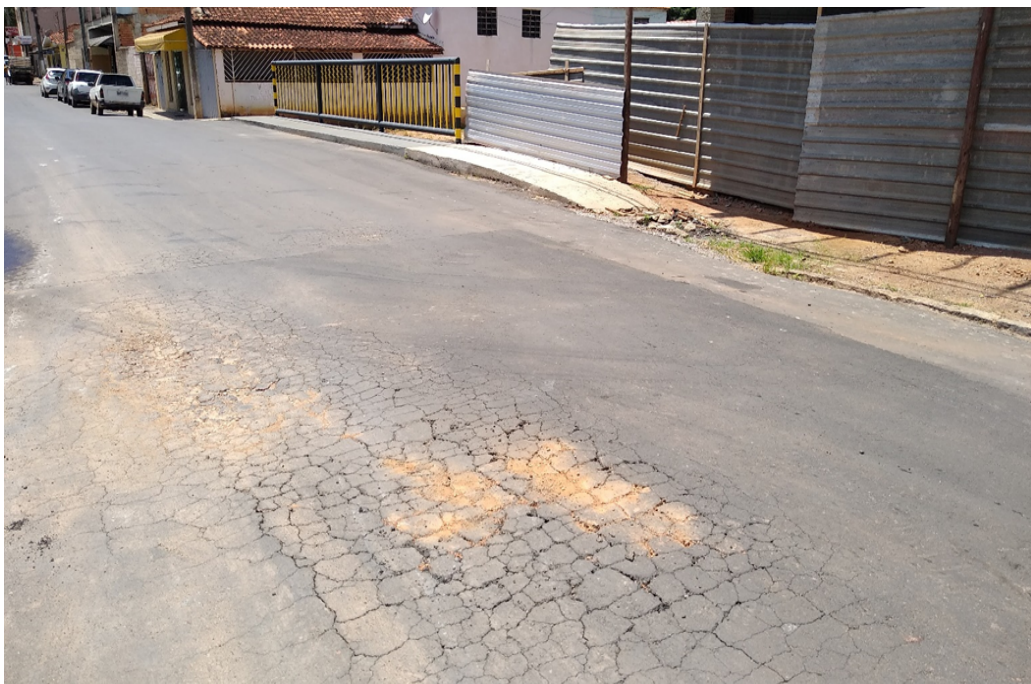
Na imagem, mostra-se o problema descrito neste parecer, de modo que também é possível observar que ocorreu uma depressão na via (linha pontilhada), causada pela passagem dos veículos, resultante possivelmente de compactação mal feita do terrapleno.

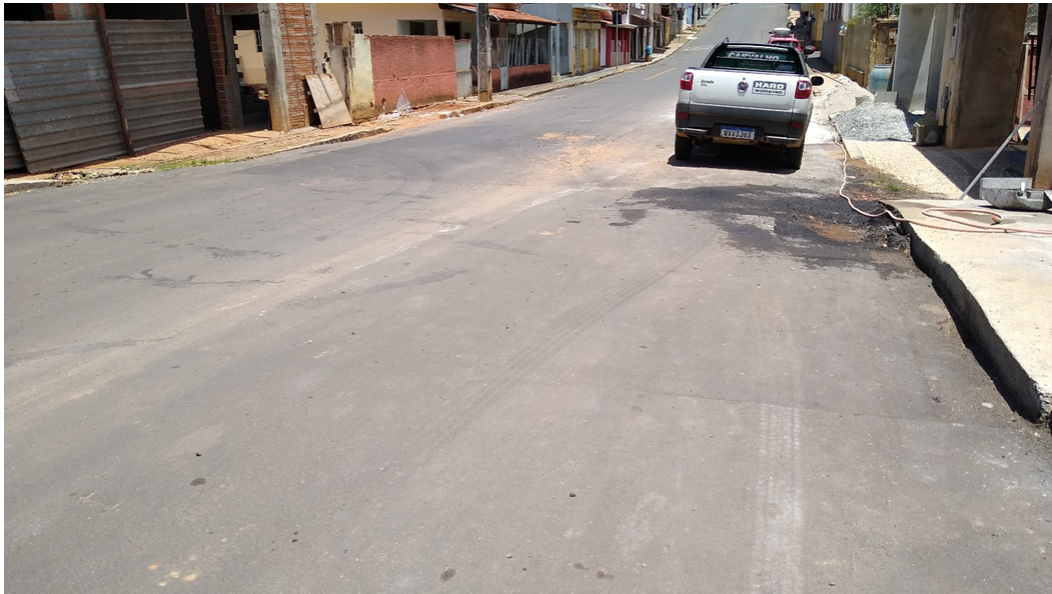
Na imagem, demonstra-se a depressão que é possível observar na via (linha pontilhada). Deformações desse tipo têm origem variada, mas sendo também possível relacionar à compactação deficiente das camadas subjacentes ao pavimento asfáltico, o que faz com que ocorram trechos de recalque.

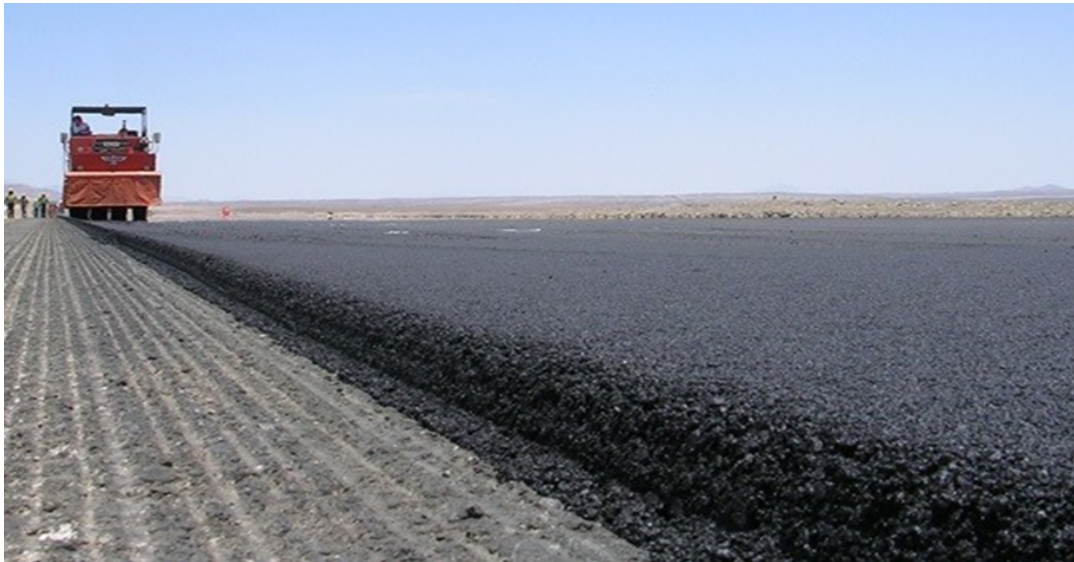
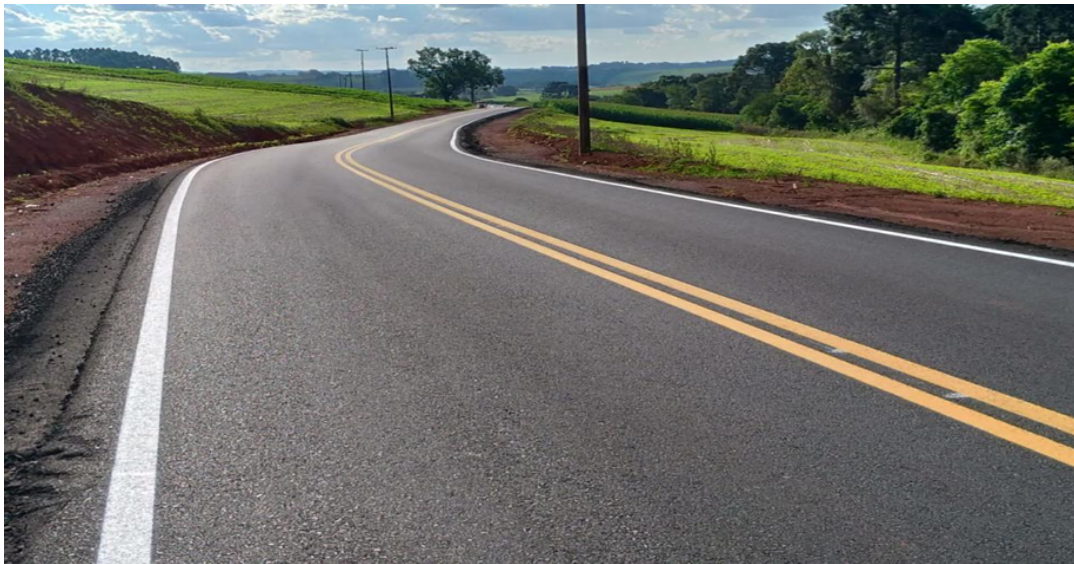
Segue imagens ilustrativas do modelo citado:

Os custos ainda são muito elevados em relação ao asfalto convencional, mas levando em consideração a qualidade, durabilidade e menor custo manutenção tornam-se essencial o uso do asfalto-borracha para um melhor pavimento, tendo em vista que a reciclagem dos pneus descartados como mostra a figura abaixo seria uma solução para os problemas ambientais. A adição de borracha de pneus inservíveis ao asfalto é uma alternativa eficiente de gerar benefícios dos polímeros e agentes antioxidantes presentes na borracha de pneu ao ligante asfáltico. Oda (2000), descreve que a aplicação do ligante asfalto-borracha tem sido feita em diversos serviços de pavimentação, como selagem de trincas, tratamentos superficiais, camadas intermediárias entre pavimento existente e a camada de reforço e em concreto asfáltico usinado à quente. As misturas asfálticas são normalmente confeccionadas a partir da incorporação de borracha triturada de pneus inservíveis ao Cimento Asfáltico de Petróleo sendo submetida a aquecimento ou não, podendo também ser usado como aditivo depois do processo de extrusão. O processo de via seca (borracha- agregado) a borracha é imediatamente triturada e colocada em contato com os agregados antes da adição ao asfalto, com massa de agregado é de 0,5 a 3% de borracha granulada. Via úmida ao contrário ao processo por via seca, a borracha moída é adicionada ao CAP aquecido, contendo cerca de (5 a 25%) do peso total do ligante- asfalto, por último é acionado os agregados, produzindo o pavimento modificado com borracha de pneus (PMB).
