**LEVANTAMENTO TOPOGRÁFICO, ESTUDO DE MICROBACIA
HIDROGRÁFICA E ANÁLISES DE SOLO PARA SOLUCIONAR UM PROBLEMA
DE INUNDAÇÃO NA AV. BRASÍLIA, SÃO JOÃO DA BOA VISTA - SP: ESTUDO DE
CASO**

TOPOGRAPHIC SURVEY, HYDROGRAPHIC MICROBAIN STUDY AND SOIL
ANALYSIS TO SOLVE A FLOOD PROBLEM IN AV. BRASÍLIA, SÃO JOÃO DA BOA
VISTA - SP: CASE STUDY

¹ Graduando do Curso de Engenharia Civil - UNIFEOB

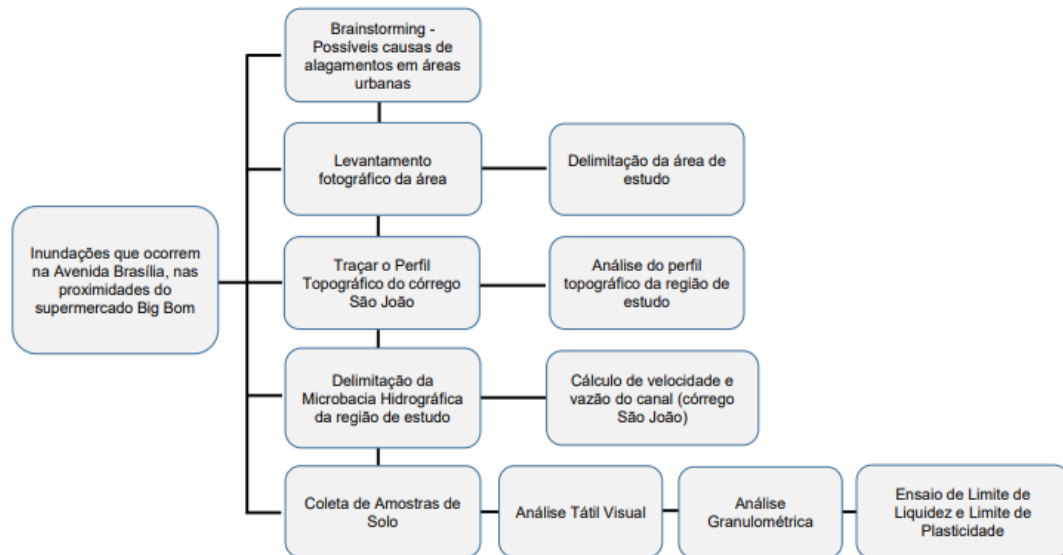
Figura 1: Fluxograma das etapas do estudo de caso - (Fonte: Próprios Autores)

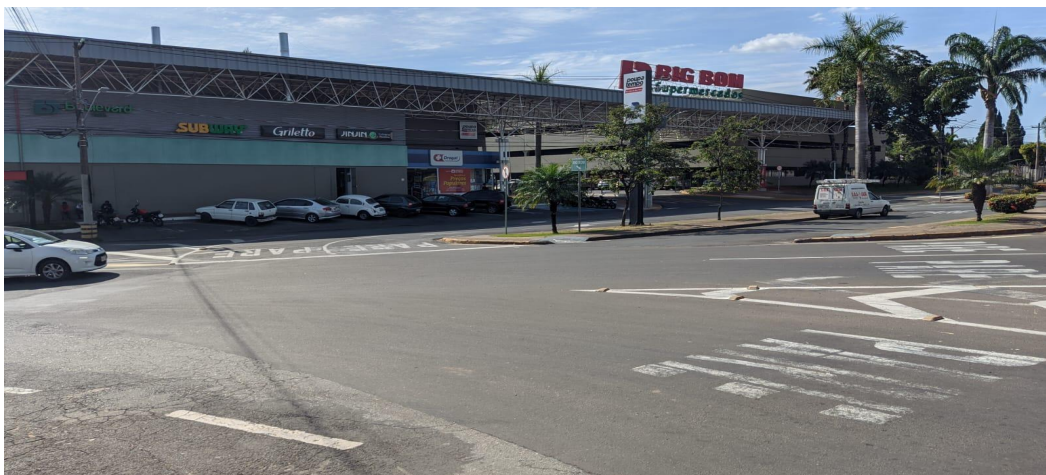
O primeiro passo para conhecer nossa área de estudo foi uma visita no local e um levantamento fotográfico. Na primeira fotografia podemos observar o supermercado Big Bom, no qual o córrego São João transcorre por toda sua extensão. Já na segunda fotografia, temos um trecho da Avenida Brasília, na qual o córrego percorre paralelamente sua extensão.

Figura 3: Supermercado Big Bom - Avenida Brasília. (Fonte: Próprios Autores)

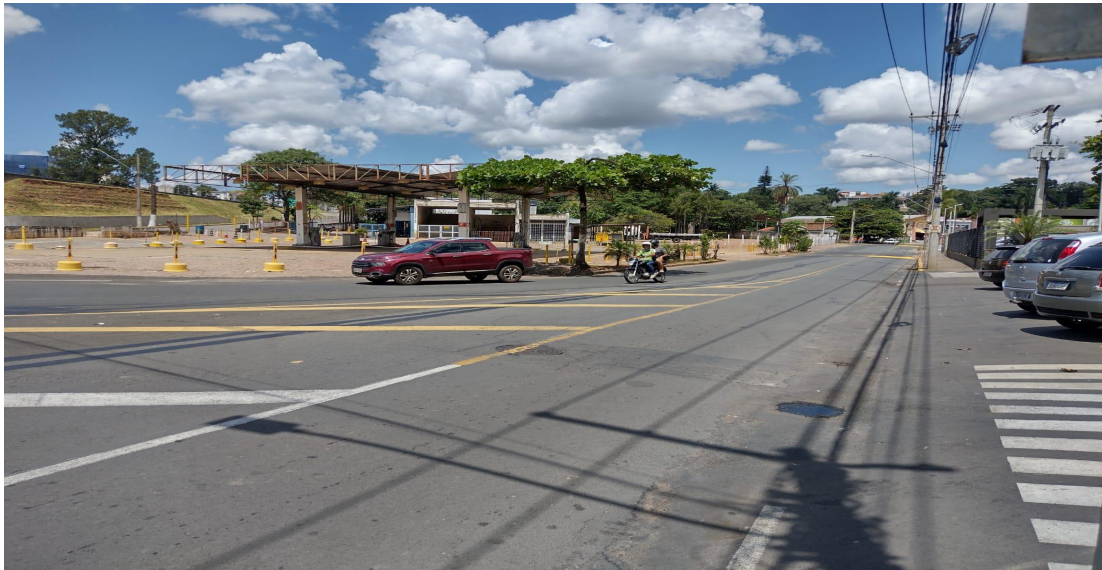
Figura 4: Trecho da Avenida Brasília nas proximidades do Supermercado Big Bom. (Fonte: Próprios Autores)

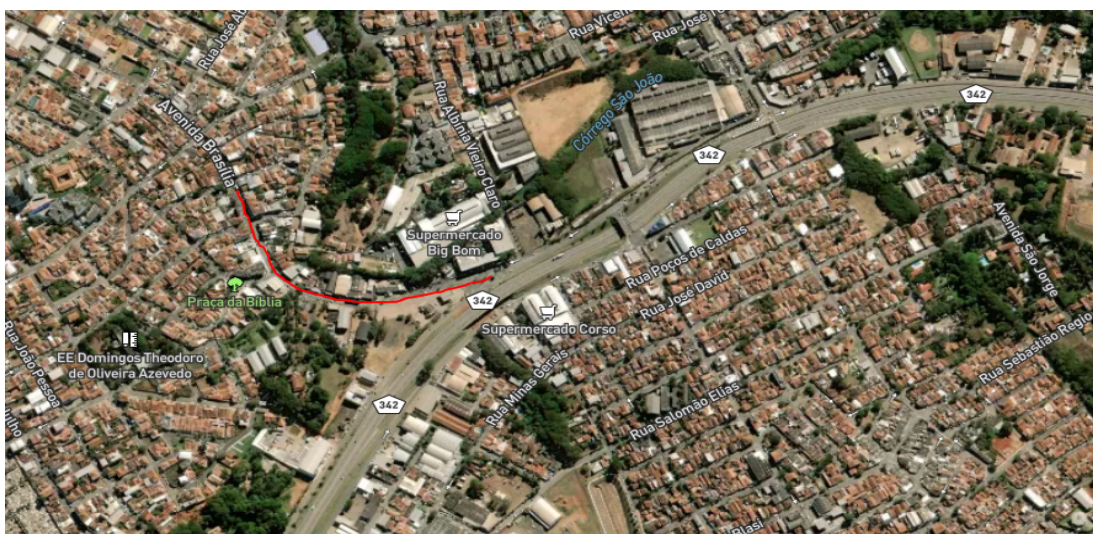
Figura 5: Localização da Avenida Brasília, São João da Boa Vista - SP, nas proximidades do Supermercado Big Bom, (-21.97978304213211, -46.78532852932856). Fonte: Google Earth (Elaborado pelos Próprios Autores)

Para delimitar a nossa área de estudo, levamos em consideração a altitude dos pontos próximos ao local. Observamos que a região na qual será analisada, apresenta a altitude mais baixa do que os outros pontos ao seu redor. Essa informação nos chamou muito a atenção, pois sabendo-se que o fluxo de água tende a ir do ponto mais alto para o ponto mais baixo, a região estaria concentrando o escoamento de todo o seu redor, o que acaba acarretando na sobrecarga dos sistemas pluviais do local. Adotando este critério, o local de estudo ficou com um perímetro de 2,33 Km e uma área de 0,35 km².

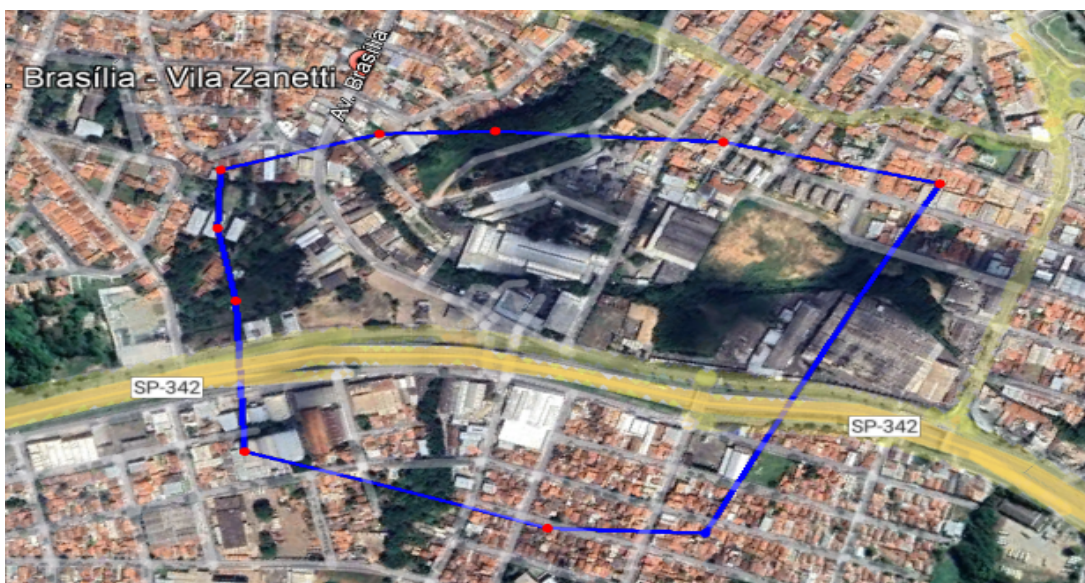
Figura 6: Delimitação da área de estudo. Fonte: Google Earth (Elaborado pelos Próprios Autores)

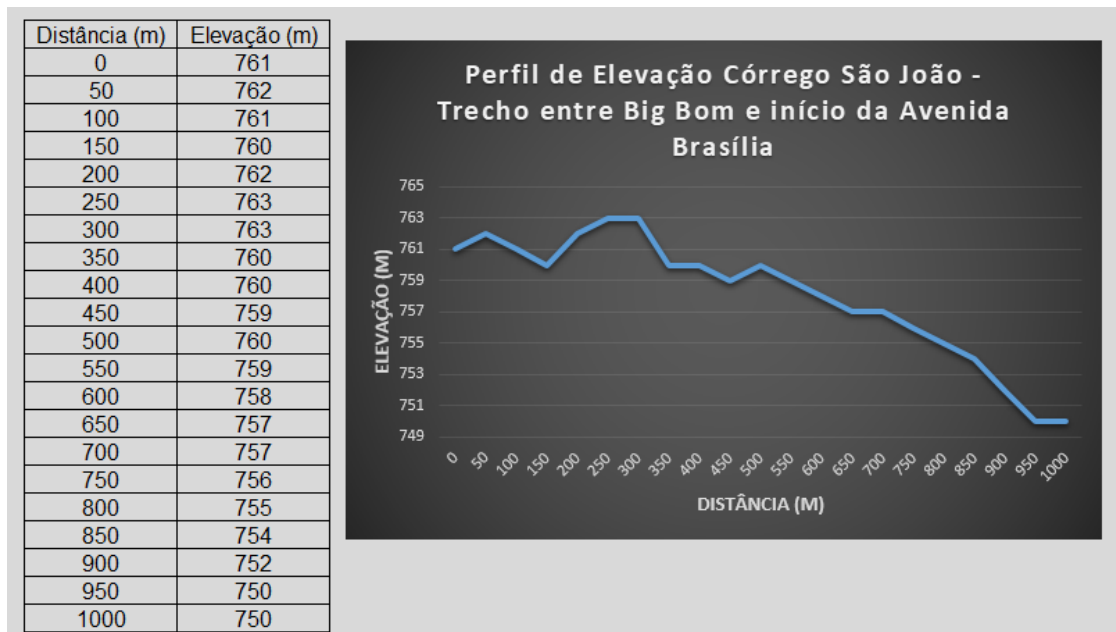
Figura 8: Gráfico - Perfil de Elevação Córrego São João - Trecho entre Big Bom e início da Avenida Brasília. Fonte: Próprios Autores

Conforme o gráfico acima, podemos observar pontos em que a altitude se eleva, fazendo com que a velocidade do escoamento diminua, causando assim uma sobrecarga no sistema, podendo ocasionar inundações. Na análise gráfica, podemos perceber que do ponto de origem até a distância de 350 metros, temos variações de altitudes, que causam lentidão no escoamento da água. A partir dos 350 metros, podemos observar que a altitude começa a diminuir, aumentando assim a declividade e deixando a velocidade de escoamento mais rápida, evitando a sobrecarga do sistema.

Após levantar todos os dados e realizar as análises sobre a área de estudo, identificamos alguns pontos importantes e de grande relevância. Um desses pontos é em relação ao perfil topográfico do córrego São João, que devido a sua oscilação de altitude, pode reduzir a velocidade de escoamento da água. A respeito da topografia da região, constatamos que a área em questão é o ponto mais baixo, ou seja, a água de todo entorno tende a escoar para lá. Em relação ao solo, temos às margens do córrego um solo argiloso, e no restante da área, temos uma classificação siltosa, porém, observamos que devido ao crescimento urbano, a maior parte da região encontra-se pavimentada, o que deixa o solo impermeável.

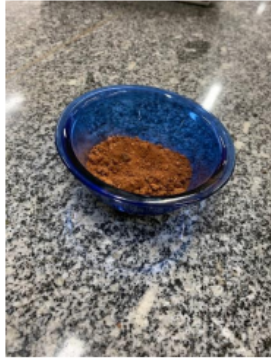
Figura 11: Amostra 01

- A amostra 01 apresenta aspectos semelhantes ao silte, devido a sua coloração e a presença de torrões;
- A amostra 02 apresenta características semelhantes a argila, devido a sua coloração e a sua umidade.

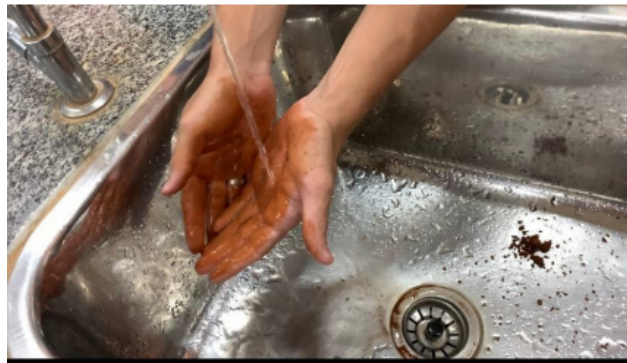
Figura 13: Ensaio de sujar as mãos - Amostra 01

Observamos que ao esfregar a amostras nas mãos, a mesma teve uma boa aderência, apresentando uma coloração mais forte. Quando colocamos as mãos sob a água, em pouco tempo, ela escoou.

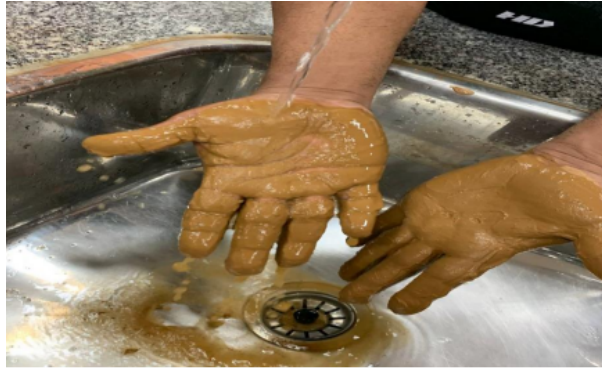
Figura 14: Ensaio de sujar as mãos - Amostra 02

Observamos que a amostra teve uma aderência muito grande nas mãos, e que quando foi submetida sob a torneira, a mesma não escoou, ou seja, ela permaneceu nas mãos.

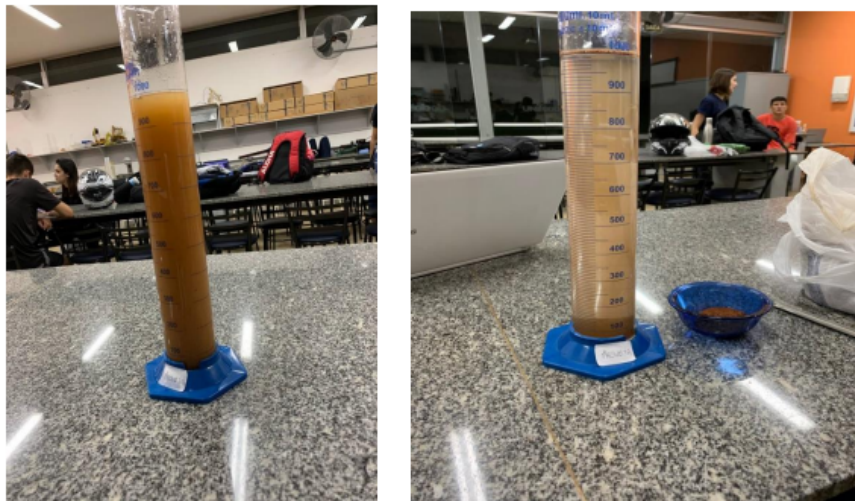
Figura 15: Ensaio de Suspensão - Amostra 01

Após colocar uma pequena quantidade de amostra no tubo de ensaio, misturamos e observamos que a sua sedimentação ocorreu rapidamente, e em torno de alguns minutos, a amostra estava sedimentada quase que totalmente no fundo do recipiente.

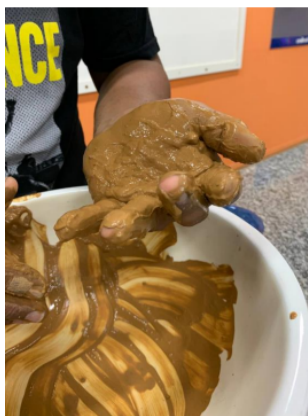
Figura 18: Shaking Test - Amostra 02

Fizemos o mesmo procedimento descrito anteriormente, porém utilizando a amostra 02. Observamos a presença de uma lâmina d'água em sua superfície, que é uma característica da argila.

Após a execução do Ensaio Tátil Visual, concluímos que amostra 01 apresenta características de um solo Siltoso e a amostra 02 apresenta características de um solo Argiloso.

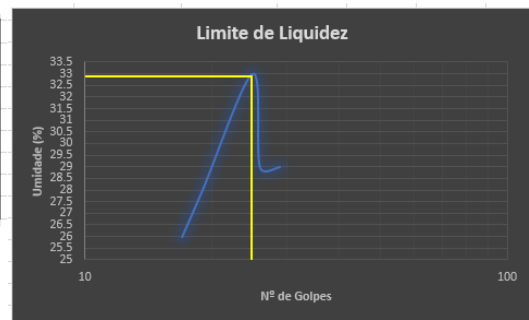
Figura 20: Ensaio de Limite de Liquidez

De acordo com o gráfico, o teor de umidade em 25 golpes foi de 32,90%

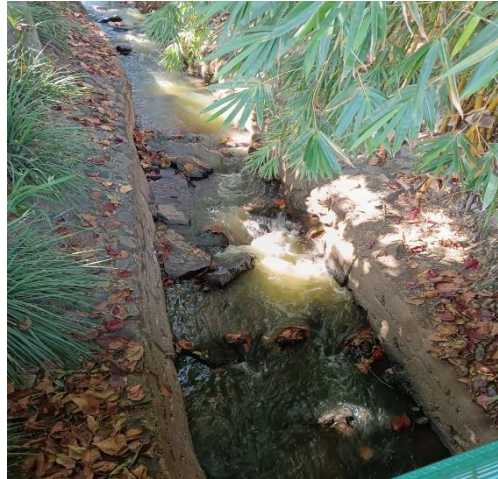
Notamos também que, no córrego, há muitos conjuntos de rochas volumosas que acabam ocupando um espaço que poderia ser preenchido por água. O córrego São João possui, em média, 6.900 metros de extensão, 3 metros de largura e 1,5 metros de profundidade. Totalizando, assim, uma área de aproximadamente 20700m² e um volume de 31050m³.

No levantamento de dados do local, obtivemos que, a cada 12m³ de volume do córrego, há um conjunto de rochas que ocupam, aproximadamente, 1,6m. Com isso, o local que poderia ser abastecido com 12.000L d'água, é abastecido com apenas 10.400L. Aplicando esses dados ao volume do córrego inteiro, concluímos que há uma defasagem no sistema de retenção que gira em torno dos 13,33%. O córrego que possui um volume de 31050m³, já possui 4140m³ ocupados por conjuntos de rochas. Sendo assim, o córrego deixar de receber $4,14 \times 10^6$ L d'água.

Figura 22: Conjuntos de Rochas que ocupam o toda a extensão do córrego. Fonte: (próprios autores)

Mediante aos dados, concluímos que a possível solução mais viável é que esses conjuntos de rochas sejam extraídos do córrego para que, assim, ele desenvolvesse sua função de retenção com 100% do seu volume original disponível.
