**MANIFESTAÇÃO DE PATOLOGIA CAUSADA PELA INFILTRAÇÃO EM
RESIDENCIA PRIVADA**
*MANIFESTATION OF PATHOLOGY CAUSED BY INFILTRATION IN PRIVATE
RESIDENCE*

Cabral, Emmanoel¹; Carvalho, João Victor²; Marques, Luis Fellipe³;

¹Graduando do Curso de Engenharia Civil – Centro Universitário da Fundação de Ensino
Octavio Bastos

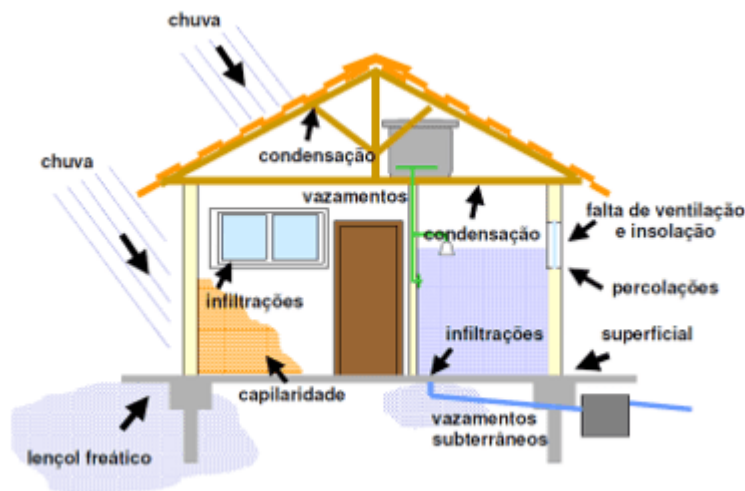
Figura 2 - Imagem explicativa de forma como pode ocorrer a infiltração (Fonte: Casa d'água)

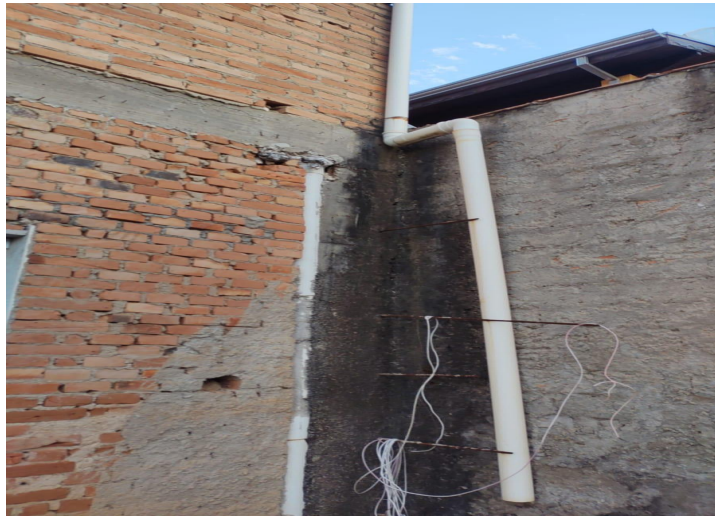
Ao realizar o estudo de caso e ter contato direto com o proprietário da obra, com as visitas foi identificada a patologia, que já sobre citada, foi a presença de umidade, ocasionando em aparição de fungos e danos as paredes e laje do imóvel.

Figura 4 – Fotografia do ponto de concentração de patologia. (Fonte: Autoria própria).

Por outro lado, para resolver o problema de falta de impermeabilizante nas paredes externas, foi proposto ao proprietário, adicionar um aditivo composto de material alternativo na mistura da massa de reboco, para poder solucionar de fato o principal motivo de infiltração.

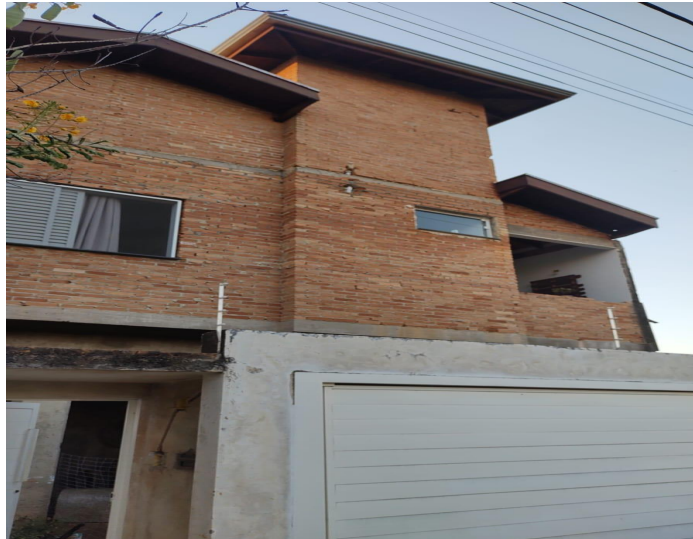
Sendo assim, foi dado início a procura das causas desta patologia, estudando assim a estrutura da obra, pontos onde eram de possíveis acesso a infiltração, qual tipo de infiltração as estruturas estavam sofrendo e a forma como iria ser solucionado tal adversidade. Neste processo pode ser notado uma grande presença de infiltração em vários pontos da casa (Figura4, Figura6) ocasionadas pela falta de impermeabilização na área externa (Figura5), sendo o maior dos causadores da infiltração, classificando-se como infiltração por intemperes.

Figura 5 - Fotografia da fachada frontal. (Fonte: Autoria própria)

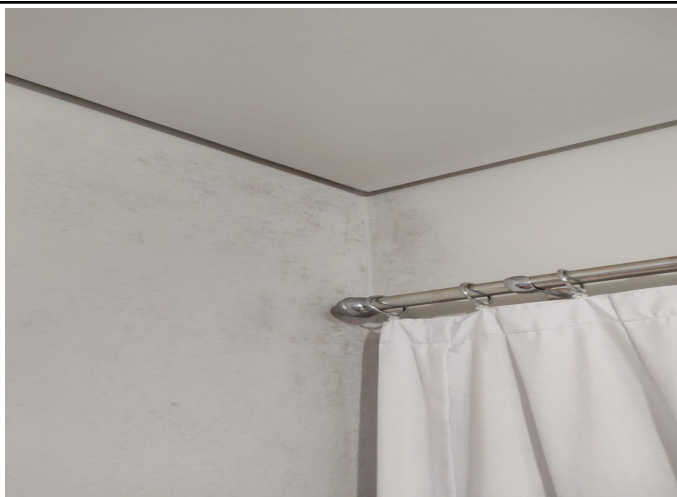
Figura 6 - Fotografia da área externa com a concentração de patologia. (Fonte: Autoria própria)

Este material entra no estudo como uma forma secundaria de prevenção a infiltração, com um conjunto de um telhado, que foi um dos pontos de discussão com o proprietário do imóvel. Desta forma poderia ser resolvida na parte da área de lazer, localizada na parte externa da parede com a patologia, evitando que, a agua da chuva não penetre diretamente na parede.

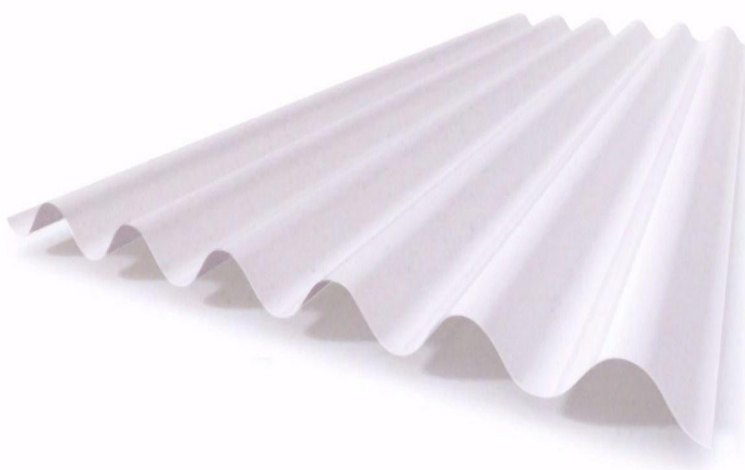
O material alternativo pensado para solucionar parte do problema seria a telha ecológica, um exemplo específico desse produto seria a Onduline, seu peso é menor e quase não há alteração de peso por absorção de água, é até 2°C mais fria quando comparada com a telha de fibrocimento de 5mm, e é necessário menos material em sua estrutura, deixando assim a construção mais acessível.

Figura 7 - Imagem ilustrativa do material escolhido. (Fonte: telhanorte)
