**UNIFEOB**

**ENGENHARIA CIVIL**

**PROJETO INTEGRADO**

Solos e Topografia

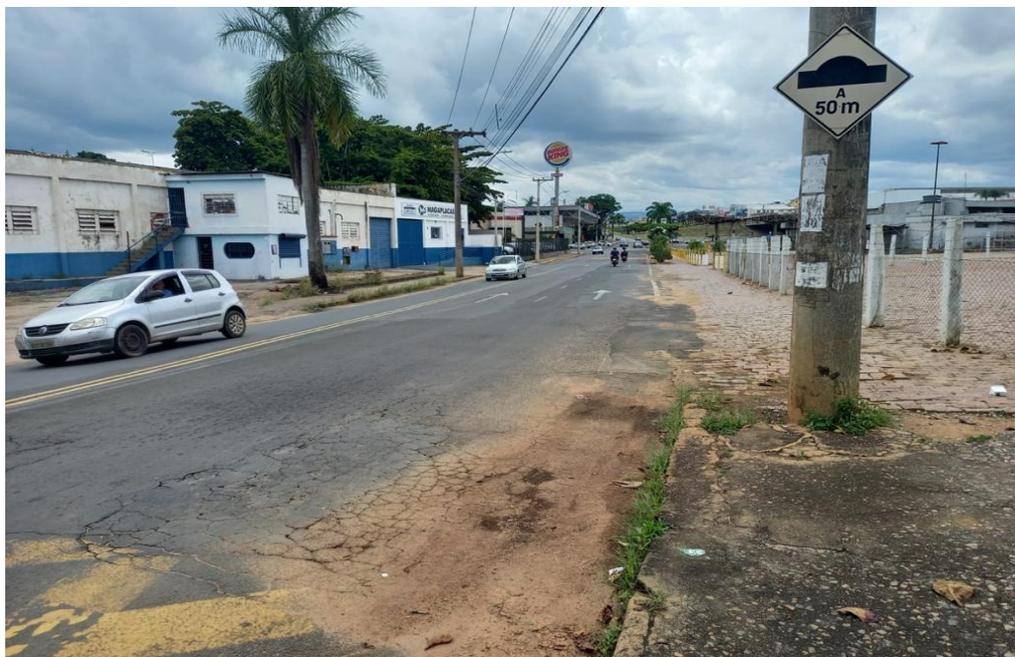
Figura 1: Trecho da Avenida Brasília.

Para tal, é de suma importância uma breve apresentação do local através de um levantamento fotográfico realizado nos primórdios do estudo. Observe.

Por intermédio deste levantamento foi realizada uma discussão que visou propor ideias variadas acerca dos possíveis causadores e praticáveis intervenções. Vale ressaltar que este processo de ideação se deu de modo superficial, a fim de

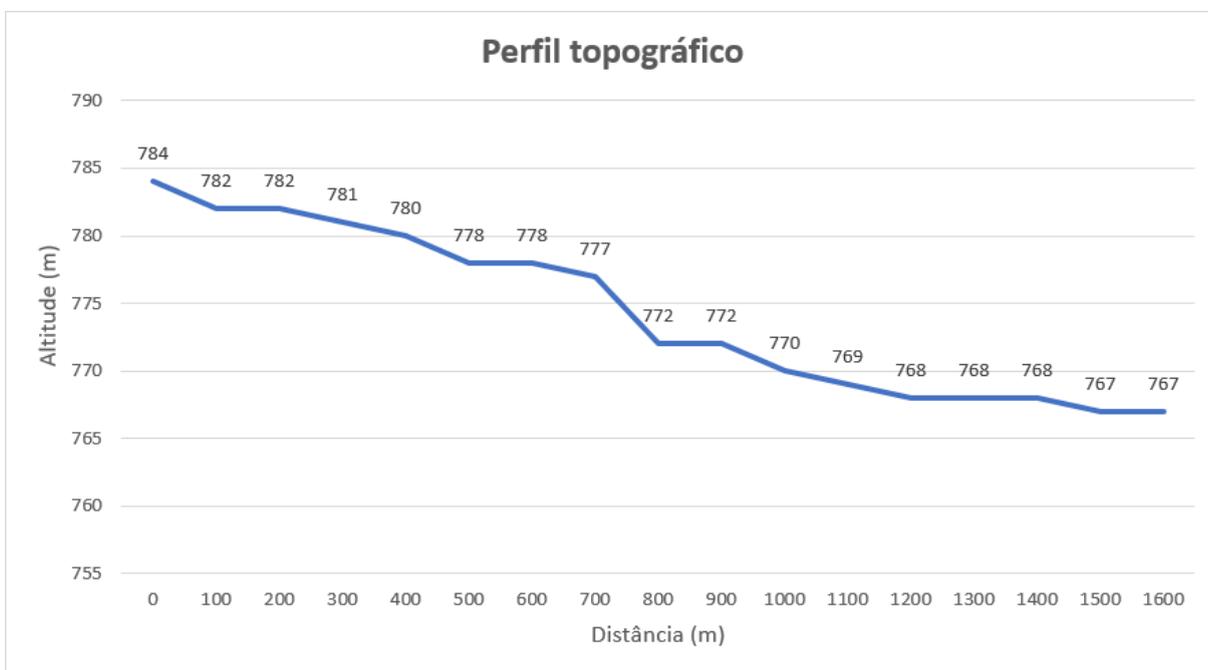
Figura 2: Perfil Topográfico

Pode ser representado por um gráfico e relaciona a distância (eixo x) com a elevação (eixo y). Observe na imagem a seguir.

Após um estudo minucioso destes dois parâmetros supracitados, nota-se que há uma amplitude considerável entre a elevação máxima e a mínima. Por conta disso, entende-se que a topografia do local é um fator predominante na colaboração da

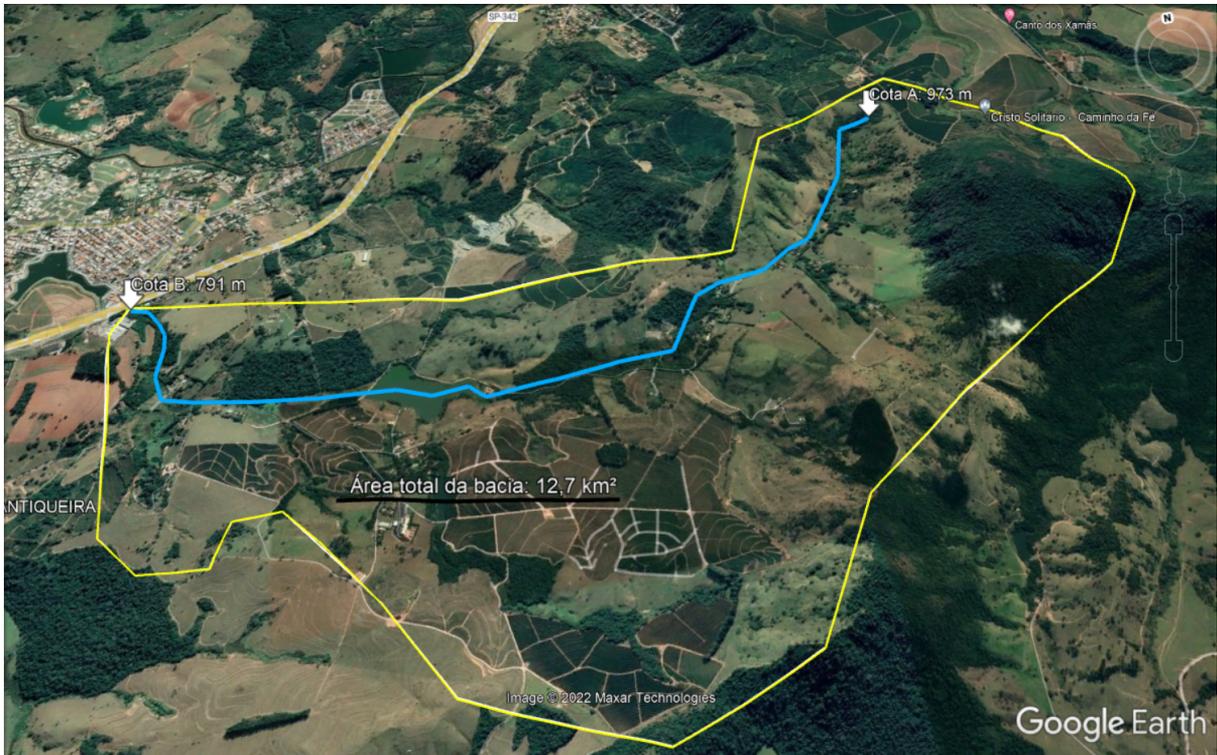
De maneira geral, quando há necessidade de um estudo voltado para o comportamento das águas pluviais é fundamental delimitar a chamada Bacia hidrográfica. Ela, por sua vez, determina a área de contribuição pluviométrica com base na elevação a fim de estabelecer dados como volume de água que se esco por um intervalo de tempo definido, precipitação média, intensidade pluviométrica, vazão de pico, entre outros fatores. Veja a seguir a formulação dos dados obtidos e sua comprovação através do Google Earth.

- **L (km)** = 6,17 km;
- **A (km<sup>2</sup>)** = 12,7 km<sup>2</sup>;

- **Cota A** = 973 m;
- **Cota B** = 791 m;
- $\Delta H$  = 202 m.

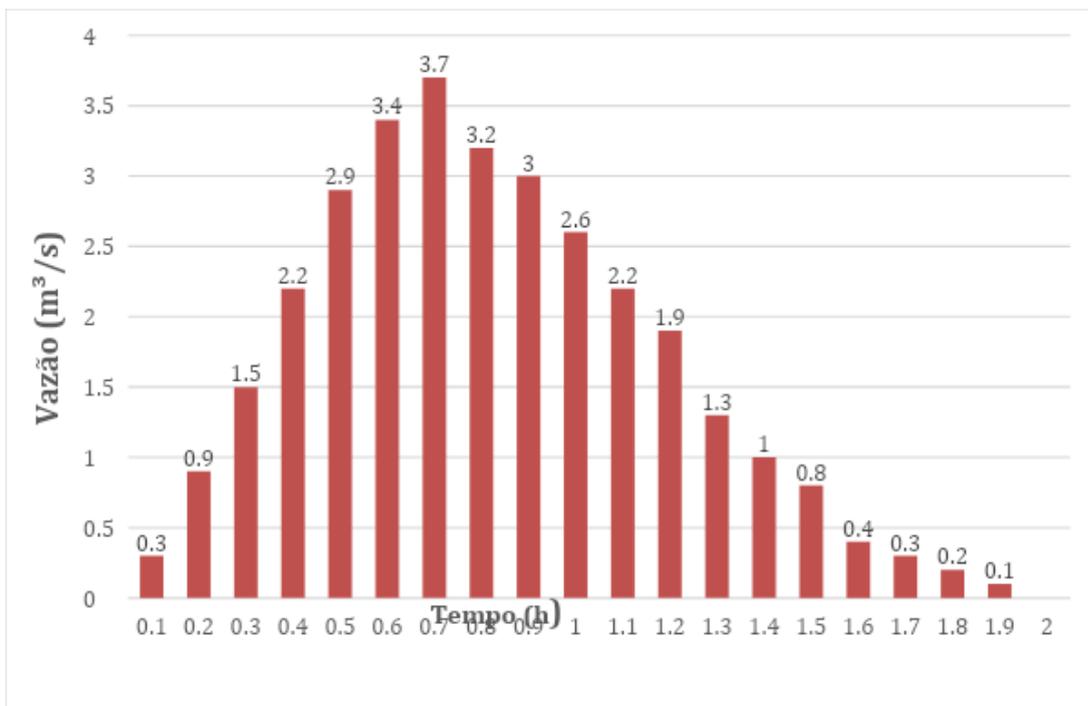
Figura 4: Relação Tempo/Vazão

A fim de estabelecer uma relação direta entre o tempo e a vazão, formulou-se este gráfico:

É notório que, conforme o comprovado através do cálculo, a vazão máxima ocorrerá após 0,7h (43 min) do início da chuva e será equivalente a 3,7 m<sup>3</sup>/s.

$$\begin{aligned} TP &= (0,5 * TR) + (0,6 * TC) \\ TP &= (0,5 * 0,2516) + (0,6 * 1,006) \\ TP &= 0,7294 \text{ h ou } 43,7 \text{ min} \end{aligned}$$

$$QP = \frac{2 \cdot 12,7}{1,9} = \frac{25.400.000}{6.840} = 3,71 \text{ m}^3/\text{s}$$

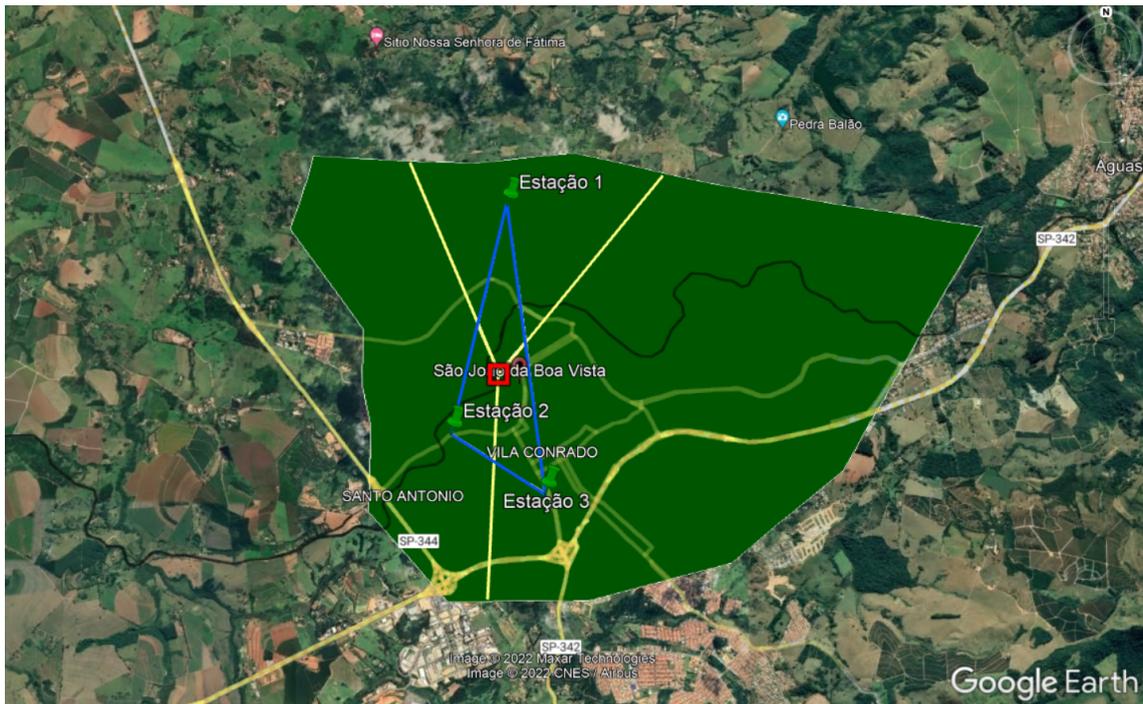
Figura 5: Município de SJBV

O município de São João da Boa Vista conta com três estações pluviométricas responsáveis por abrigar dados com mais de 80 anos de extensão. Desse modo, é possível estabelecer uma média capaz de subsidiar as praticáveis intervenções na avenida.

Estação	Média pluviométrica (mm)	Área de contribuição (m <sup>2</sup> )
1	1300,08	5.098.604
2	1460,14	9.241.628
3	1656,12	23.531.995

Observe na imagem a seguir:

$$P_{mt} = \frac{1656,12 + 1460,14 + 1300,08}{3} = 1472,11 \text{ mm}$$

Sendo assim, pode-se afirmar que a média pluviométrica anual do município é equivalente a 1472,11 mm.

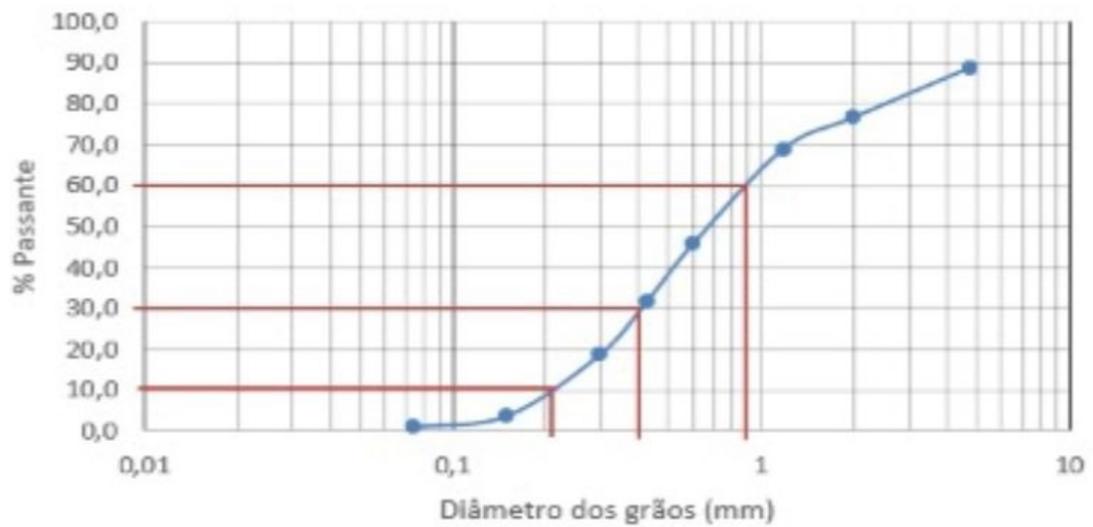
A finalidade deste estudo é classificar o solo com base no diâmetro dos grãos e identificar os seus percentuais, determinando o tipo de solo. São eles:

ABNT									
PEDREGULHO			AREIA				SILTE	ARGILA	
G	M	F	G	M	F				
60	20	6	2,0	0,6	0,2	0,06	0,002	0

Figura 6: Gráfico de curva granulométrica com base em uma amostra de solo do local.

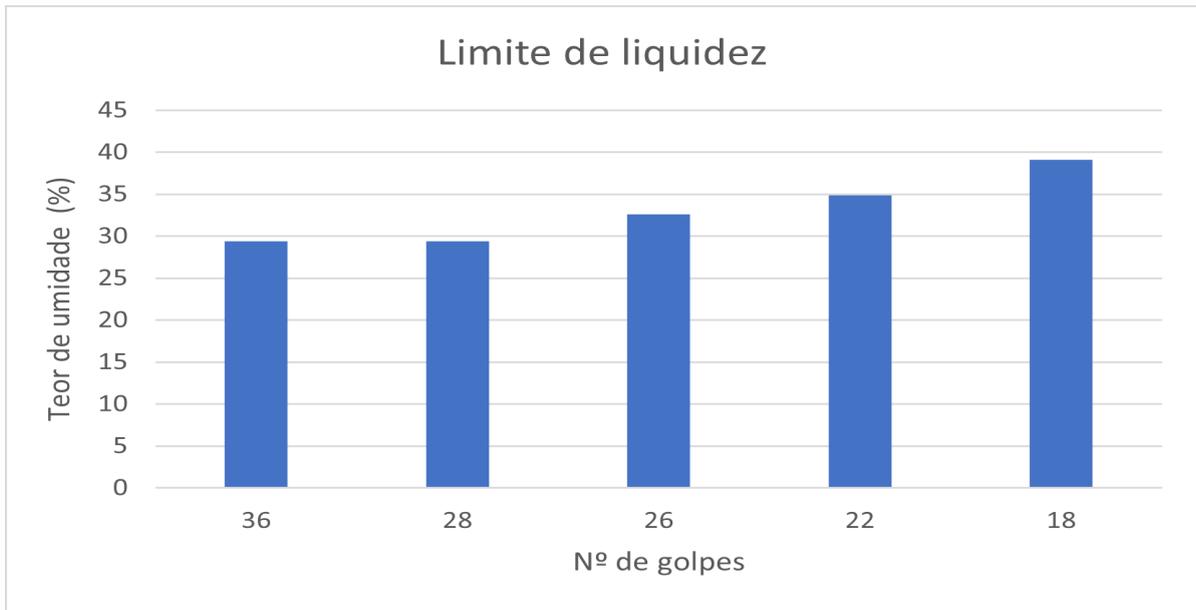
É realizado para determinar o percentual máximo de água no solo sem haver perda de consistência.

Figura 7: Gráfico do limite de liquidez de uma amostra de solo do local.

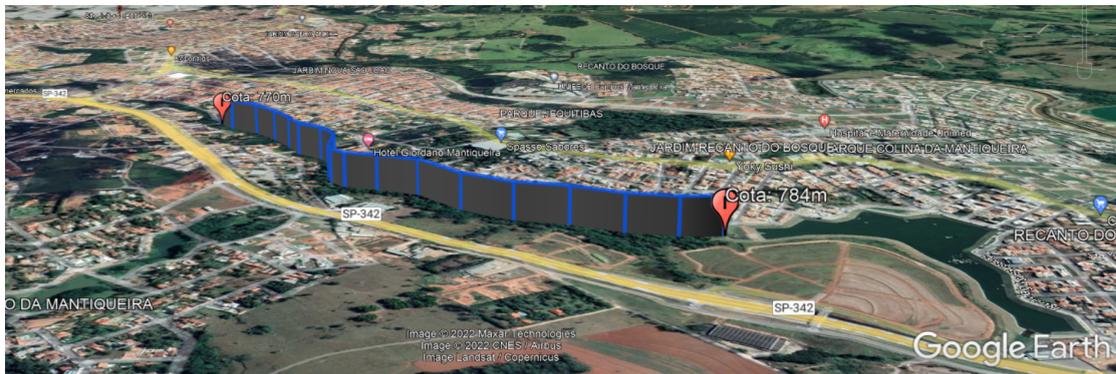
Com base no que foi abordado, evidencia-se a necessidade de uma proposta que esteja voltada para a viabilização do escoamento das águas pluviais na avenida. Para isso, entende-se que uma possível intervenção seria o desassoreamento de um trecho específico do córrego que antecede o local apresentado e a aplicação, no talude, de um material que permita a retenção da água e diminua a velocidade de escoamento, além de propiciar um índice de vazios considerável. Veja a seguir ilustrações que se referem a tal intervenção.

Figura 8: Trecho do córrego que antecede a avenida.

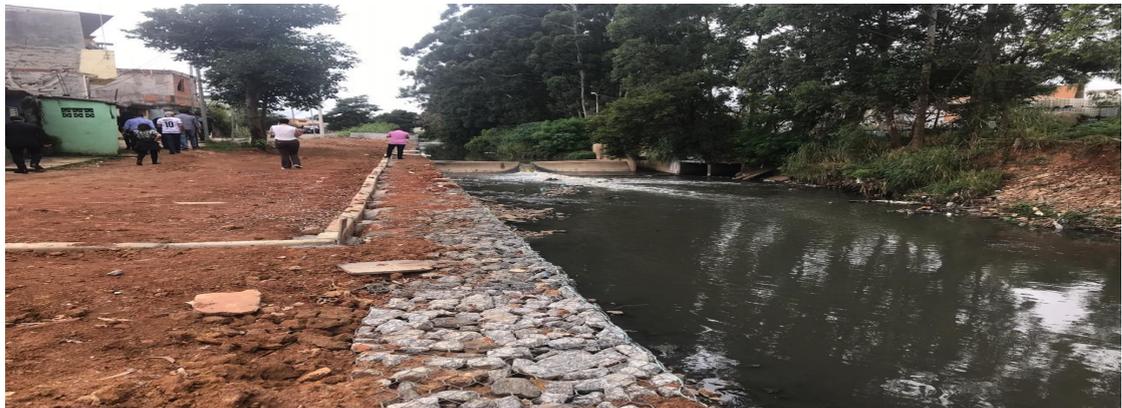
Figura 9: Serviço de prevenção a enchentes em córregos em Guaianases.
