# RECONSTRUÇÃO E ADEQUAÇÃO DE RESIDÊNCIA UNIFAMILIAR

## RECONTRITE AND ADEQUACY OF SINGLE-FAMILY RESIDENCE

¹ Graduandos do Curso de ENGENHARIA CIVIL – Centro Universitário da Fundação de Ensino Octávio Bastos- UNIFEOB);

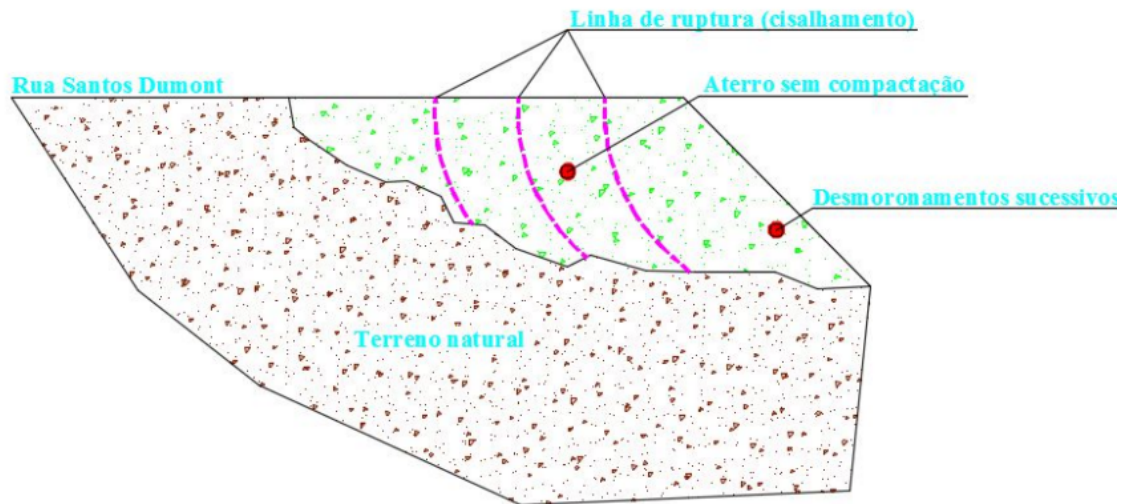
Imagem 02: Aterro realizado e causa dos desmoronamentos.  
(O peso próprio ocasionou o deslocamento do aterro. Acarretando danos no terreno, e na residência dos autores. O terreno natural, não desmoronou. Fonte: Laudo SPT. )

De acordo com os estudos realizados, foi identificado que, um dos principais problemas da obra existente foi a sua fundação no qual não obteve a profundidade necessária, uma vez que o solo era constituído em partes por aterro, para isso, será apresentado duas soluções:

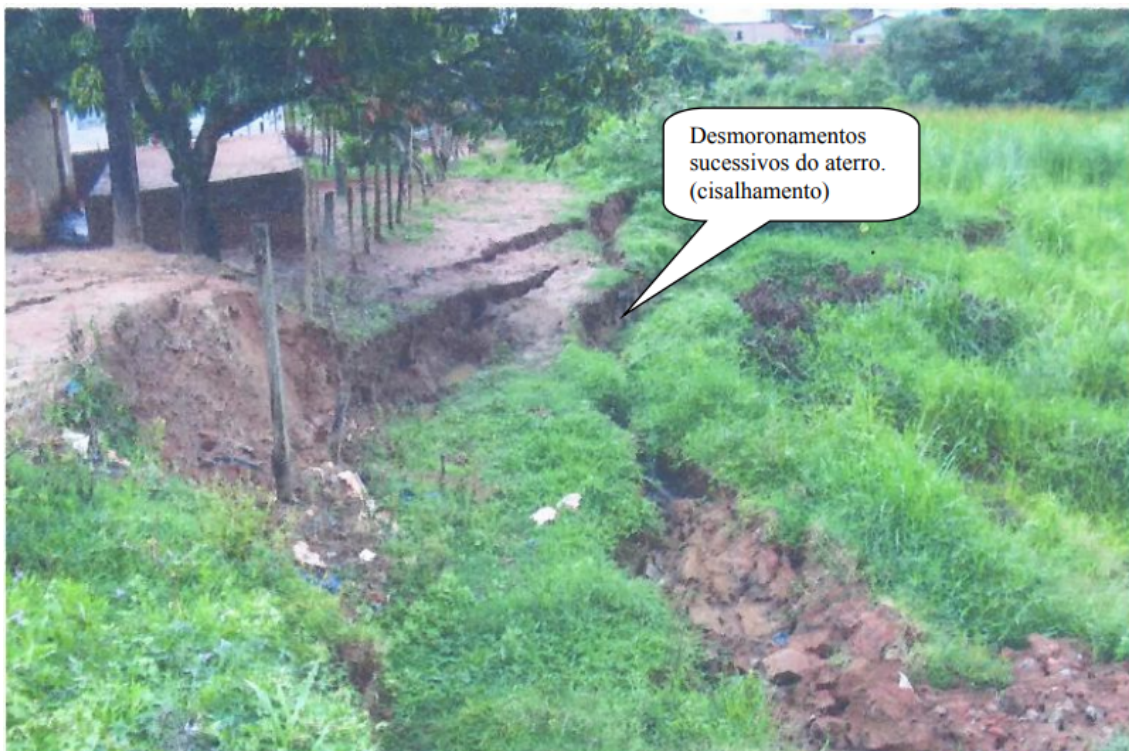
Foto 01: Desmoronamentos sucessivos do aterro. ( Sobre este aterro foi construída a edificação do autor, porém este aterro não foi feito de maneira adequada, ou seja, sem compactação suficiente e sem obras de contenção à jusante para estabilizá-lo. Fonte: Laudo SPT. )

Para esta alternativa, será realizado a demolição completa do imóvel e de sua estrutura, em seguida o estudo do solo compactando-o mesmo de forma que a parte aterrada seja eficaz com o auxílio da nova estrutura que contará com estacas de dimensões apropriadas com o local e com o projeto.

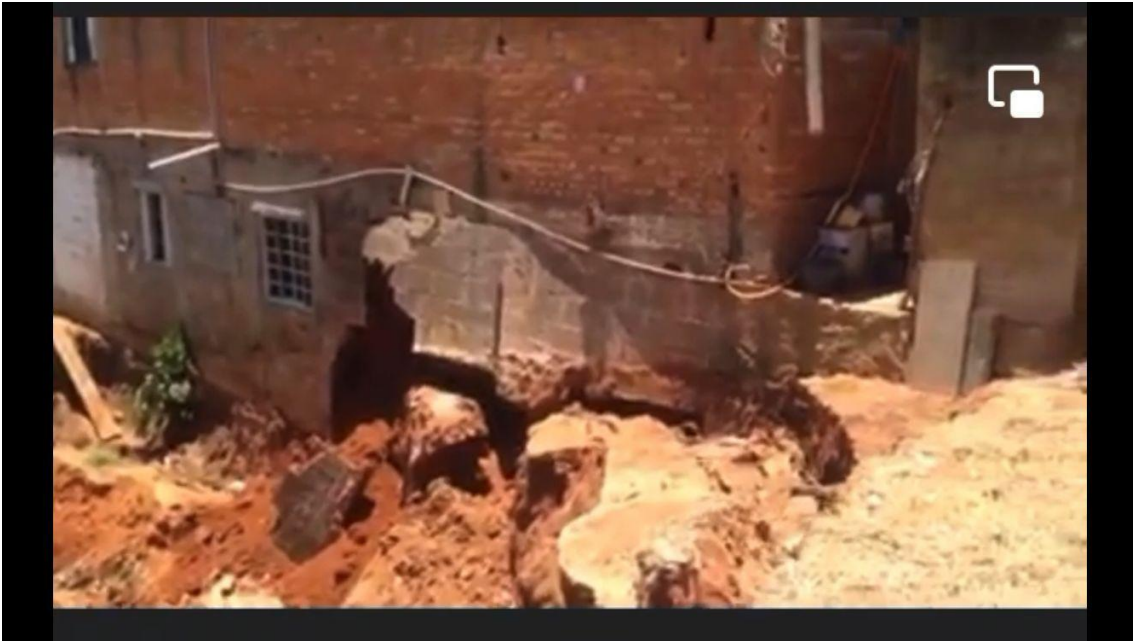
Foto 02: Local no dia do ocorrido. ( Disponibilizada por proprietário. )

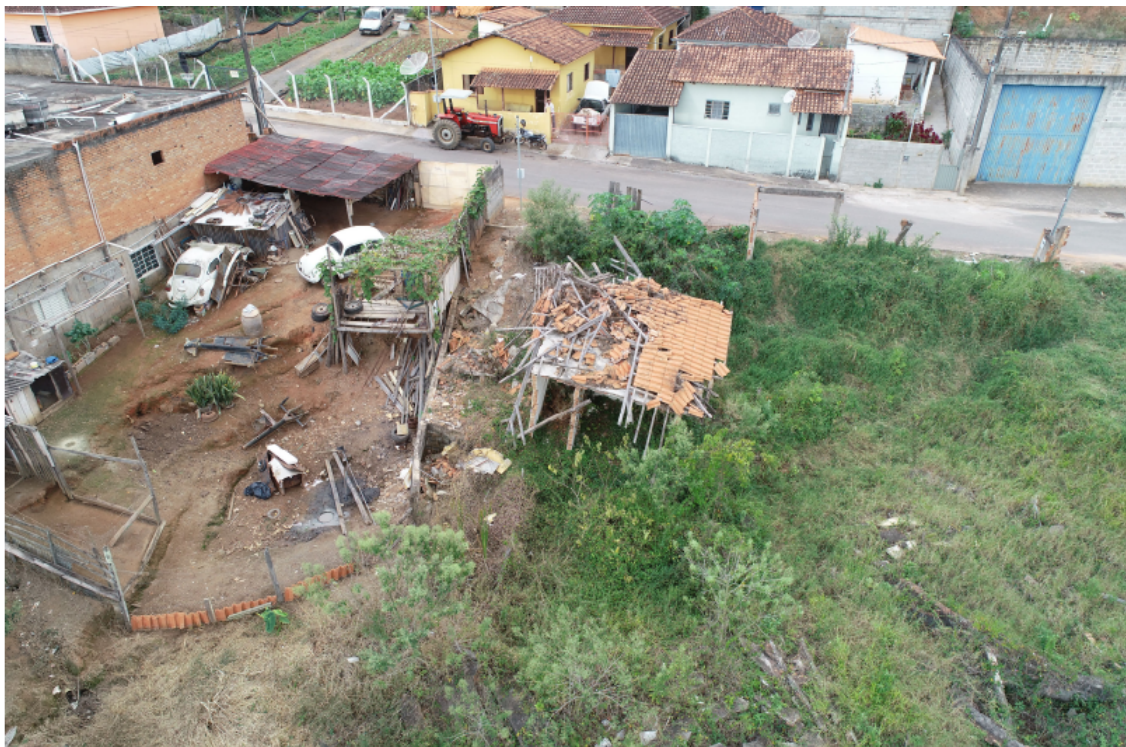
Foto 03: Vista aérea da implantação. ( Fonte: Laudo técnico SPT. )

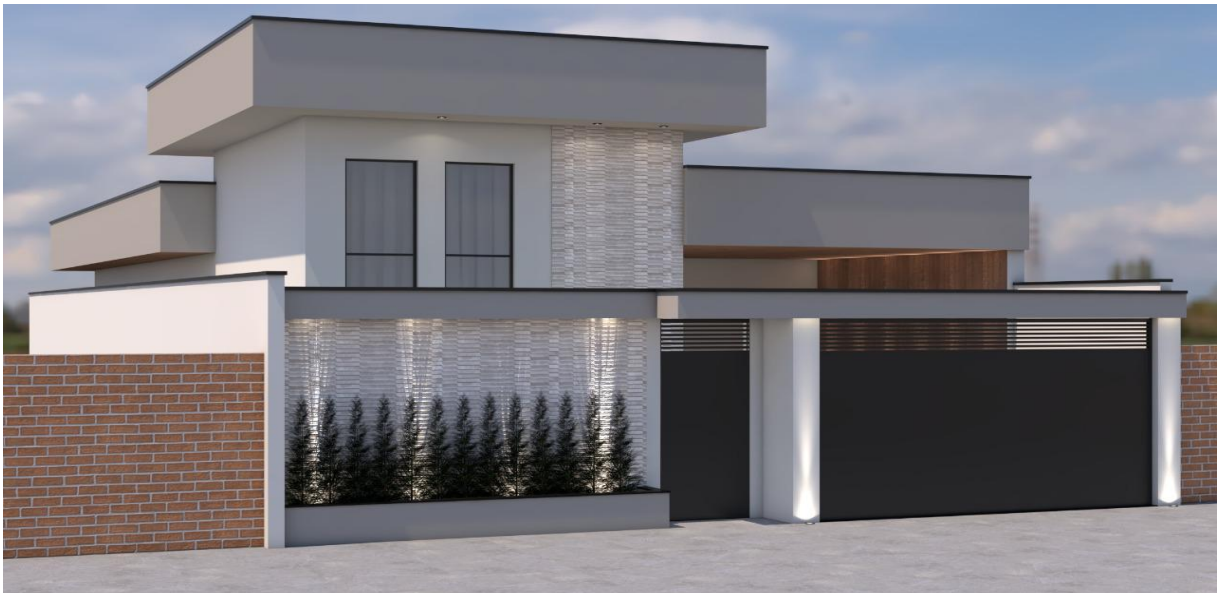
Imagem 03 : Fachada em representação 3D. ( Elaborada por alunos. )

Após o estudo do solo, o próximo passo se resume na identificação do programa de necessidades seguido da realização do novo projeto, logo após foi realizado uma planilha orçamentária que tem o intuito de identificar o menor valor proposto para a construção.

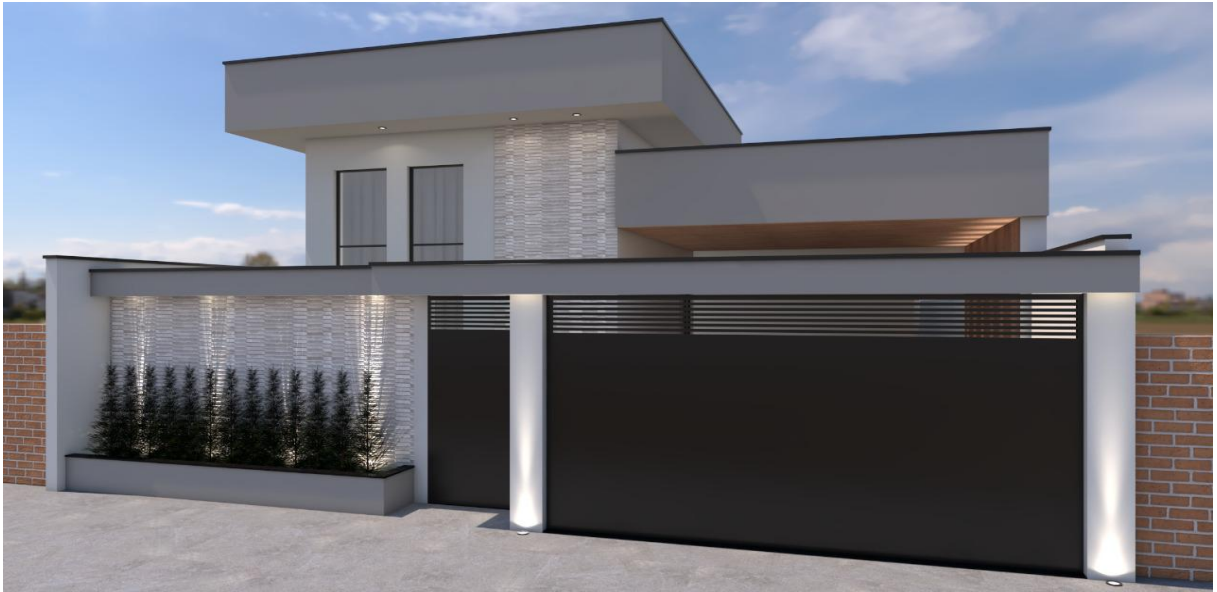
Imagem 04 : Fachada em representação 3D. ( Elaborada por alunos. )

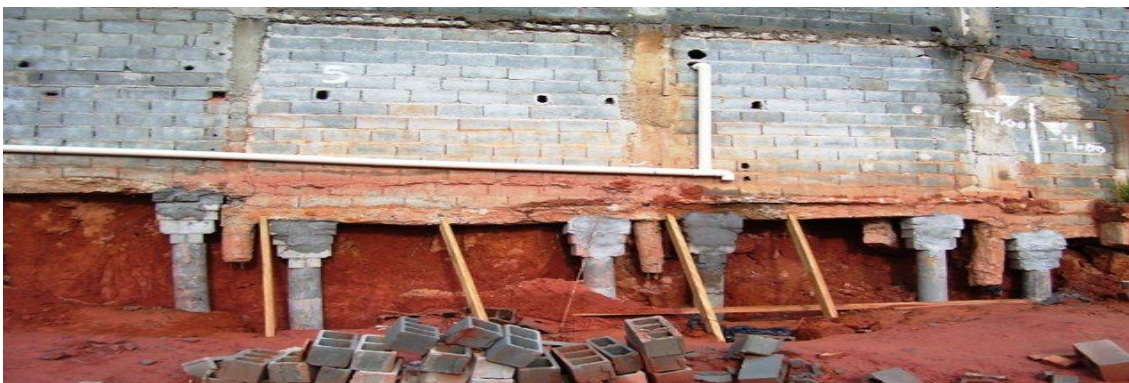
Foto 04 : Representação das estacas mega de concreto. ( Fonte: MTW Sondagens. )

Para segunda alternativa, será utilizado à estaca mega, onde ela faz um reforço na sua fundação sem demolir a alvenaria. Solicitando apenas uma escavação ao lado das vigas baldrames e reforçando até chegar ao solo compactado para melhor solução da patologia, evitando atraso no cronograma e resolvendo o problema rápido, já que a família habita a casa.

No trabalho apresentado a melhor opção seria a demolição do imóvel seguida de uma construção adequada para a patologia em questão, porém devido as condições financeiras e do prazo para resolução seria interessante também a utilização das estacas mega solucionando o problema temporariamente, o que não descartaria a necessidade de uma futura.
