RESOLUÇÃO DA PROBLEMÁTICA DOS ALAGAMENTOS LOCALIZADOS NA AVENIDA BRASÍLIA, PRÓXIMO AO SUPERMERCADO BIG BOM

Graduandos em Engenharia Civil, UNIFEOB, São João da Boa Vista- SP/Brasil.

RESUMO. No presente trabalho será abordado o problema de alagamento em uma cidade no interior de São Paulo, São João da Boa Vista. A área está localizada na Avenida Brasília próximo ao supermercado Big Bom. O Projeto Integrado do Módulo de Solos e Topografia constitui-se em desenvolver o artigo que será estudado objetivando encontrar uma solução viável para o alagamento em questão. Primeiramente foi realizada uma pesquisa de campo no local, em seguida coleta de amostra do solo para análise laboratorial e assim obter dados suficientes para elaboração de uma possível solução.

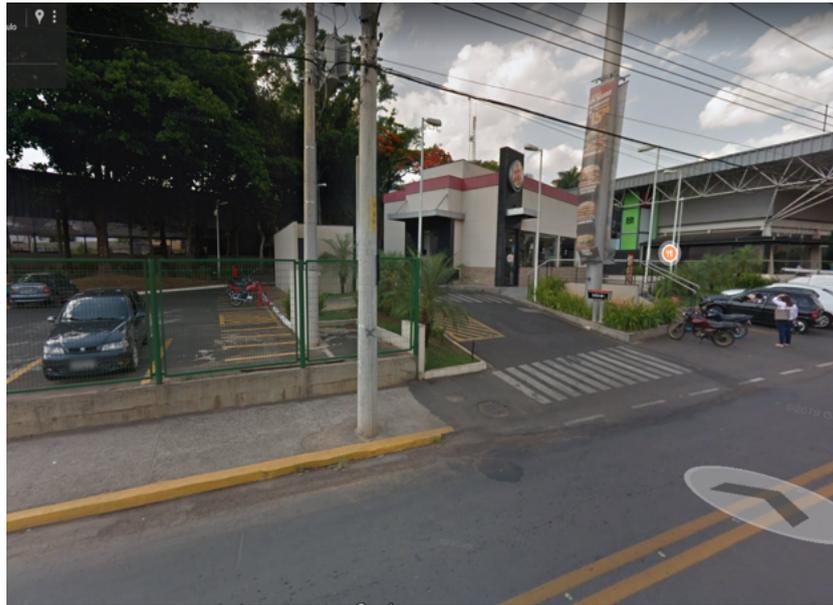
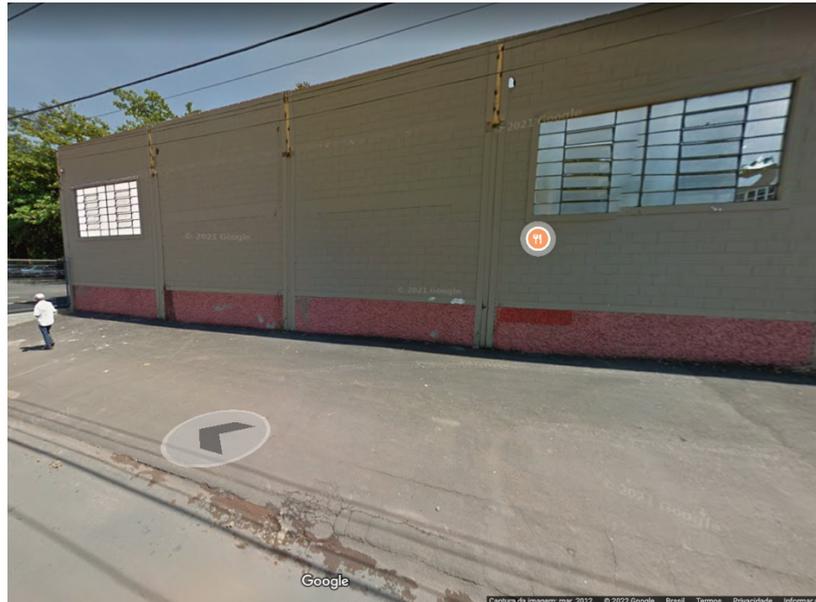
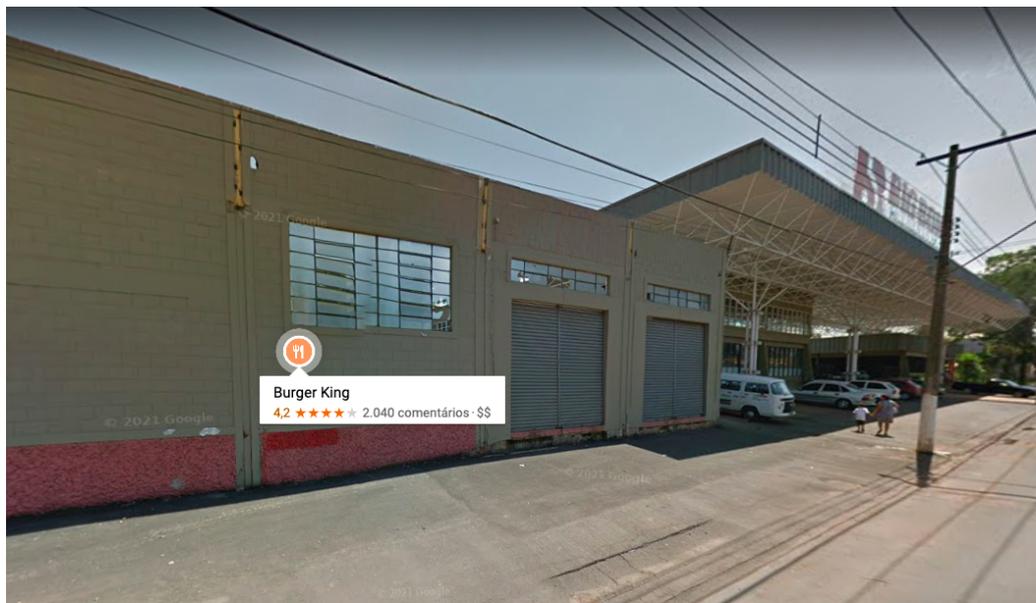
Imagem 2 – Fachada no restaurante Burguerking – foto retirada do google Maps

Imagem 4 – Fachada onde hoje está localizado o restaurante Burguer King.

Imagem 5 – Fachada onde hoje está localizado o restaurante Burguer King.

Analisando novamente a imagem de número 2 e comparando-a com as imagens 4 e 5 nota-se mudanças significativas da área, como o nível do terreno foi alterado com o intuito de proteger o prédio de alagamentos e auxiliar no escoamento da água, a edificação é construída com um recuo bem maior da rua do que era na estrutura anterior.

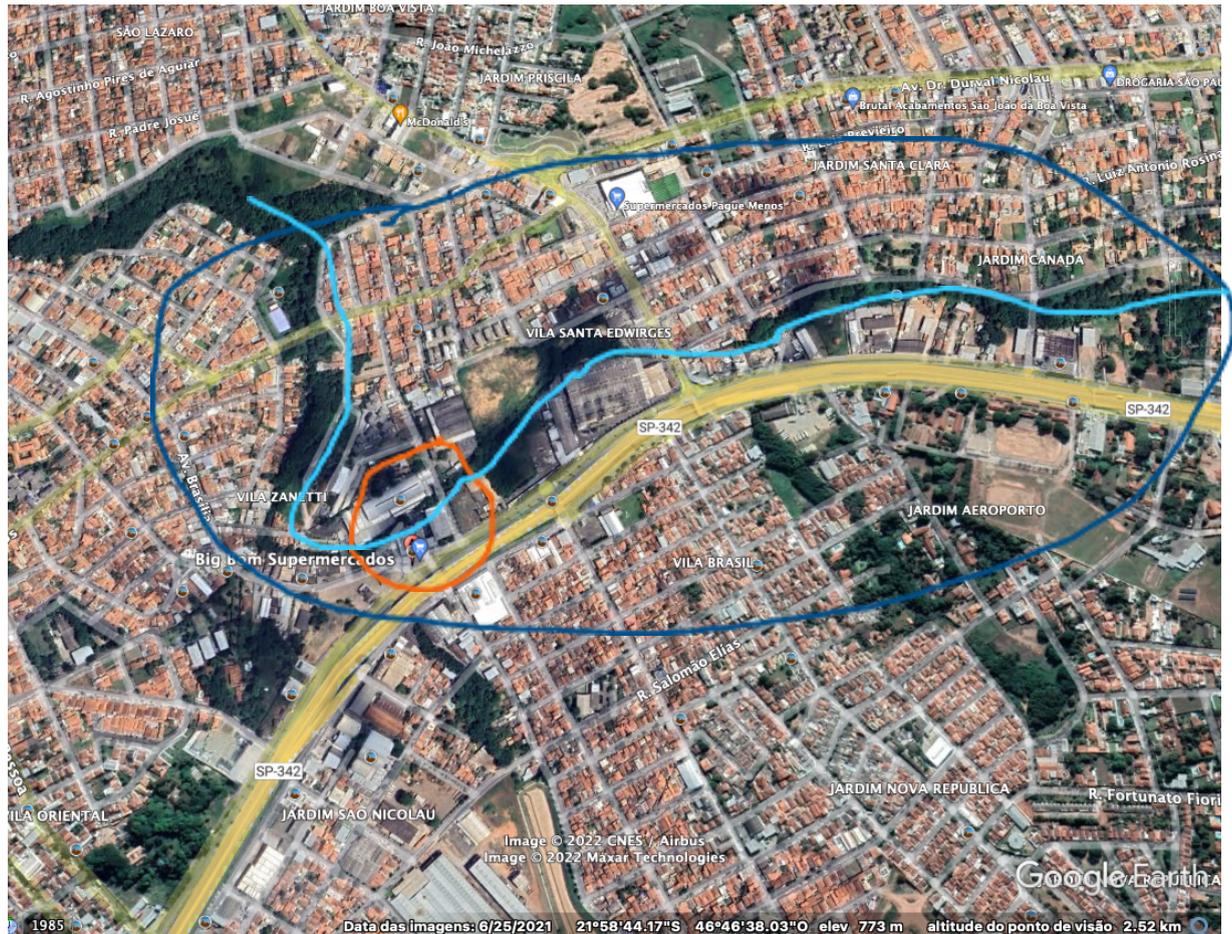
Imagem 6 – imagem retirada do Google Earth Pro – bacia hidrográfica

Após compreender o que é uma bacia hidrográfica e saber identifica-la, foi realizado o estudo hidrológico da área para que fosse possível identificar a bacia da região. Estudando a história geográfica de São João da Boa Vista, foi colocado em evidência diversas irregularidades em construções, onde sobretudo, foi abordado apenas as que influenciam nas questões de alagamentos.

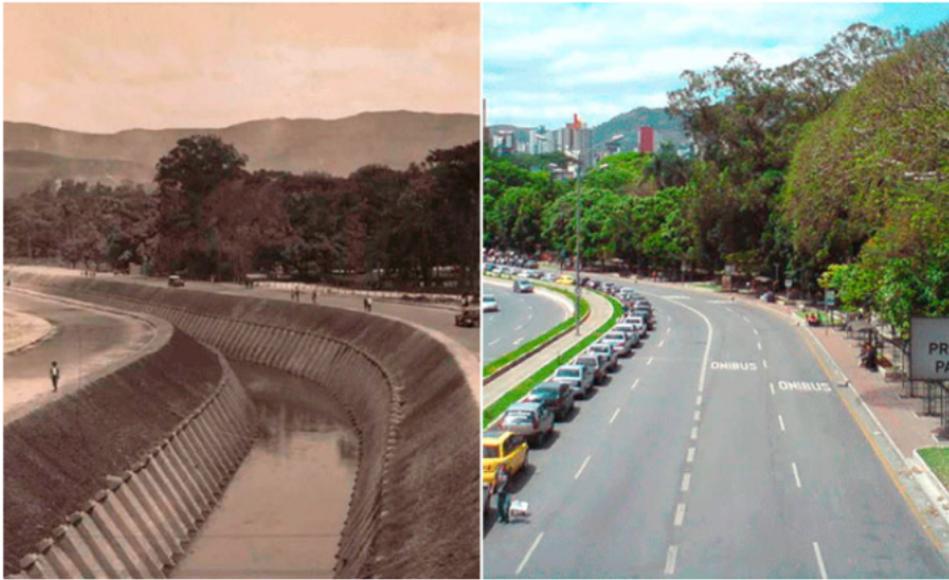
Imagem 7 – exemplo de canalização de rio.

A canalização de um rio constitui-se em cobrir o leito, ou a calha do rio com alguma superfície dura ou impermeável, geralmente sendo utilizando o concreto para moldar o leito. Mesmo não respeitando o código florestal de 1965, o supermercado Big Bom se ateu em solucionar o problema de alagamento dentro de sua propriedade de forma que, na localidade do mesmo não ocorre mais e ainda sim, utilizar a parte não canalizada do rio para fazer parte de sua arquitetura, trazendo mais verde ao local e a ideia de uma construção mais sustentável, além deste auxiliar na captação de água da chuva e escoamento natural da área.

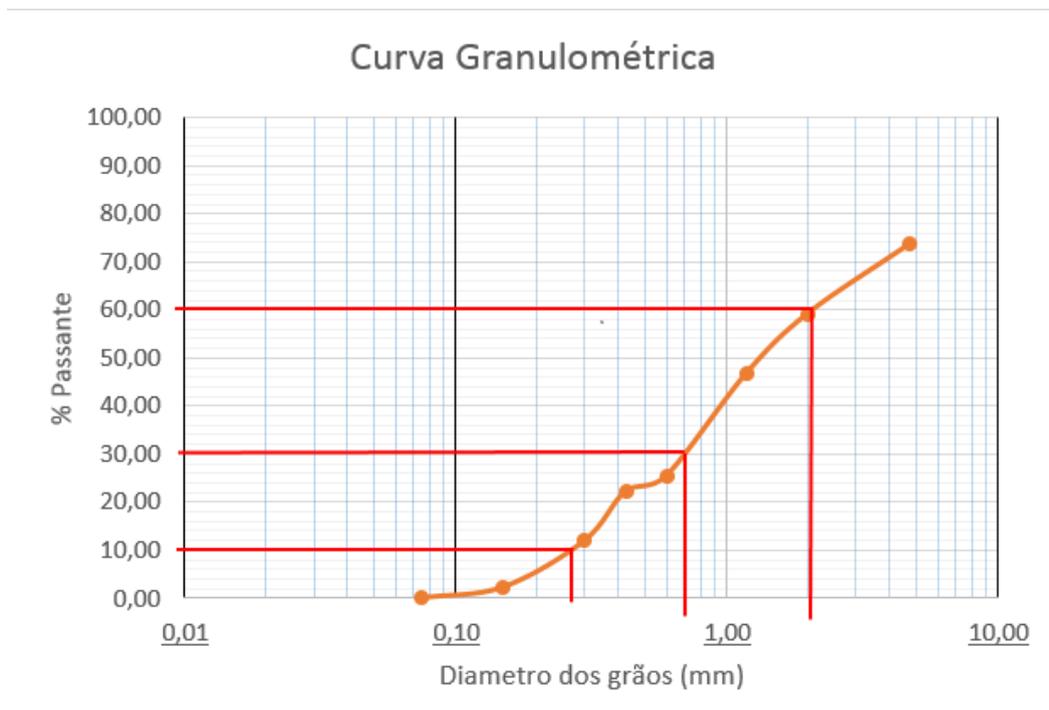
Gráfico 1 - Representação gráfica da curva granulométrica

Para se obter o grau de uniformidade, foi separado uma amostra de 1kg do solo e colocado na estufa por aproximadamente 24 horas em uma temperatura de 105°C, de maneira que toda umidade do solo foi retirada após esse procedimento, esta amostra seca então foi colocada na peneira de número 4 (4,75mm) e levada para o equipamento durante 1 minuto para que todo o material passasse por ela e pelas outras 7 peneiras, de forma que a amostra se retêm de acordo com a abertura de cada peneira; conforme o gráfico abaixo.

Ponderando o gráfico e a tabela acima, ao realizar os cálculos de coeficientes de curvatura (0,75) e uniformidade (7,14) obtivemos que a amostra do solo analisada pertence a um solo medianamente uniforme já que $5 < C_u < 15$.

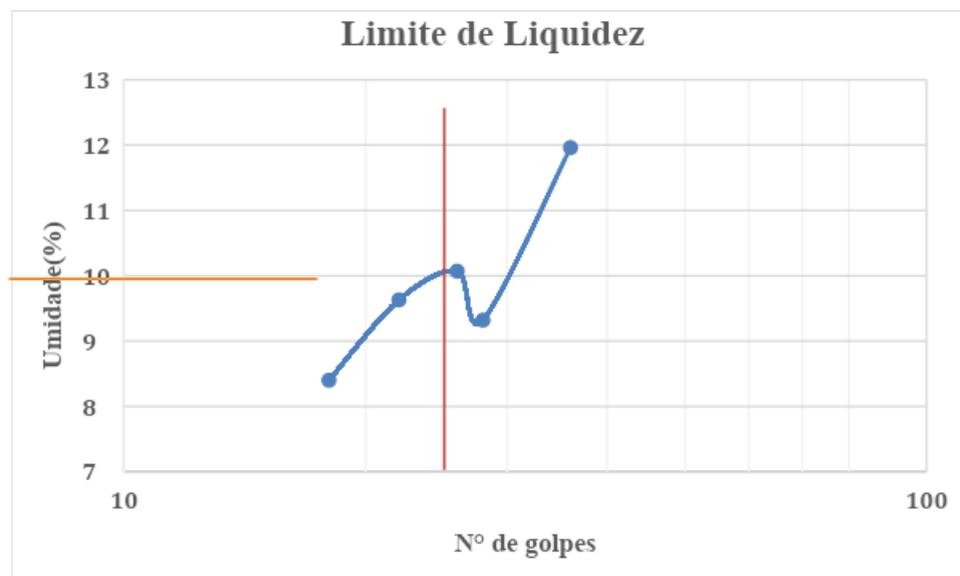
Gráfico 2 - Representação gráfica do limite de liquidez

Esse experimento consistiu em se colocar a amostra de solo devidamente umedecida em 2/3 da cuba do instrumento Casa Grande, é utilizado então o cinzel curvo para se meça a altura certa da amostra na cuba (1 cm de altura). Para então separa-la com o cinzel chato e em seguida começar as batidas, sendo dois golpes por segundo, até que a amostra se una novamente, anotando o número de batidas necessárias. Após ser repetido o ensaio por 3 vezes foi obtido os resultados abaixo, sobre a média encontrada das resultantes.

Limite de Liquidez e Plasticidade	
Liquidez	
X	22 golpes
Y	10,2(%)
Plasticidade	
	1,53g
	0,99g
	0,96g
Media	1,16g
IP= LL-LP	9(%)

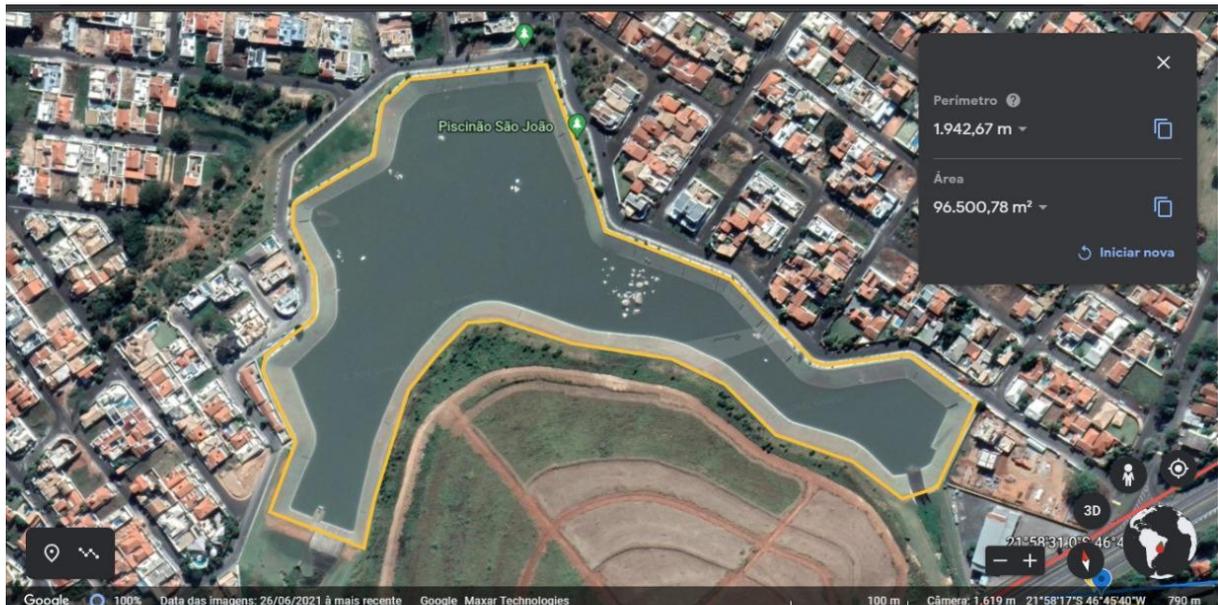
Imagem 8 – Delimitação do reservatório de água (piscinão) que faz parte dos afluentes do córrego.

Área do piscinão cheio: 96.500,78 m² (A1)

Área do piscinão vazio: 66.736,72 m² (A2)

Altura: 3 m

Qp: 36,65 m³/s

$$\text{Área média} = \frac{A1+A2}{2} = \frac{96.500,78 + 66.736,72}{2} = 81.618,75 \text{ m}^2$$

$$\text{Volume} = \text{Área média} \times \text{altura} \rightarrow 81.618,75 \times 3 = 244.856,25 \text{ m}^3$$

$$\text{Tempo} = \frac{V}{Qp} \rightarrow \frac{244.856,25}{36,65} = 6.680,934516 \text{ s} = \mathbf{1,85 \text{ horas}}$$

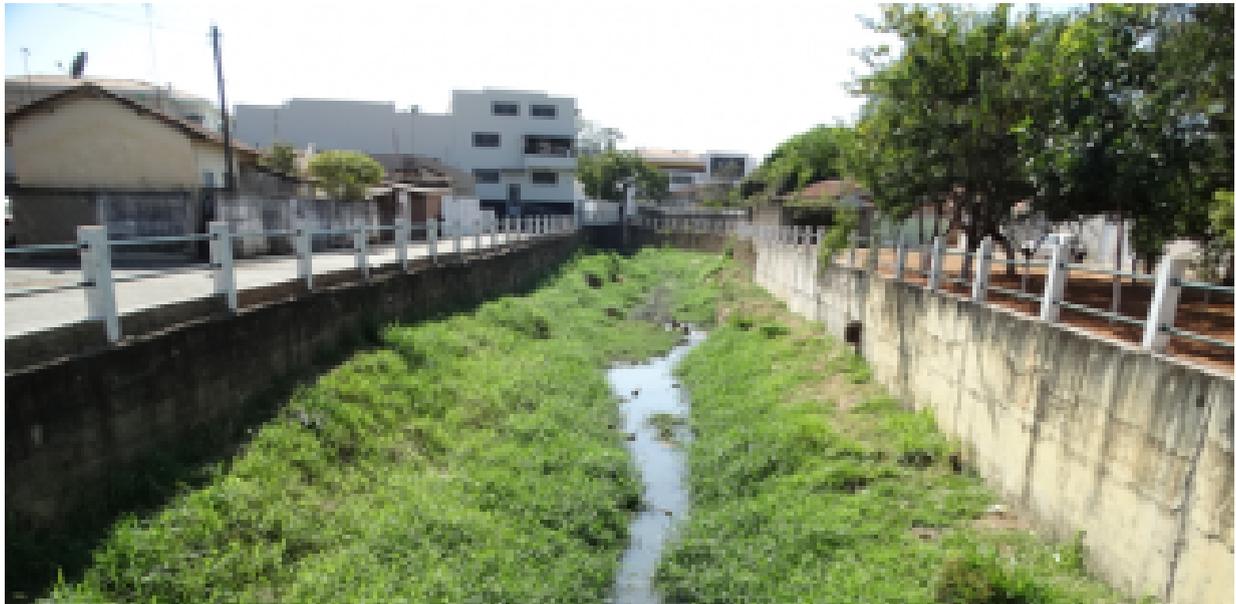
Imagem 9 – Rio Verde, Vargem Grande do Sul; Gazeta de Vargem Grande

assim, para que o projeto seja efetivo utilizar os blocos de concreto para construção de um “paredão” ao longo do rio no trecho em que ocorre o alagamento, este deve ser mais maior que o rio para que quando aconteça as chuvas, toda água seja direcionada para ele.
