Estudo de caso: levantamento de patologias no conjunto habitacional “el dourado”  
GOIS, Matheus;  
FACION, Douglas; THOME, Miller; REIS, Robson; LOBO, Gabriel;  
Todos: Graduandos do Curso de Engenharia Civil – Centro Universitário da Fundação  
de Ensino Octavio Bastos - UNIFEOB  
[matheus.cruz@sou.unifeob.edu.br](mailto:matheus.cruz@sou.unifeob.edu.br)

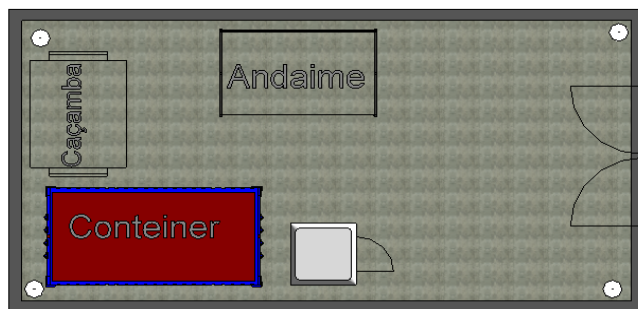
Para a reforma do conjunto habitacional foi pensado fazer o canteiro de obra em uma distância de 5 metros do primeiro prédio assim não ficando longe da onde será executada a reforma, e nem atrapalhando, a passagem.

No canteiro de obra irá ser despejado areia, brita, e também um contêiner onde será guardado os insumos como, Ferragens, ferramentas, madeira, andaime entre outros. O canteiro será cercado por madeiras onde deixara em segurança as pessoas que iram transitar pelos arredores da reforma, assim pensando no bem estar das pessoas como é sugerido pela NR-18.

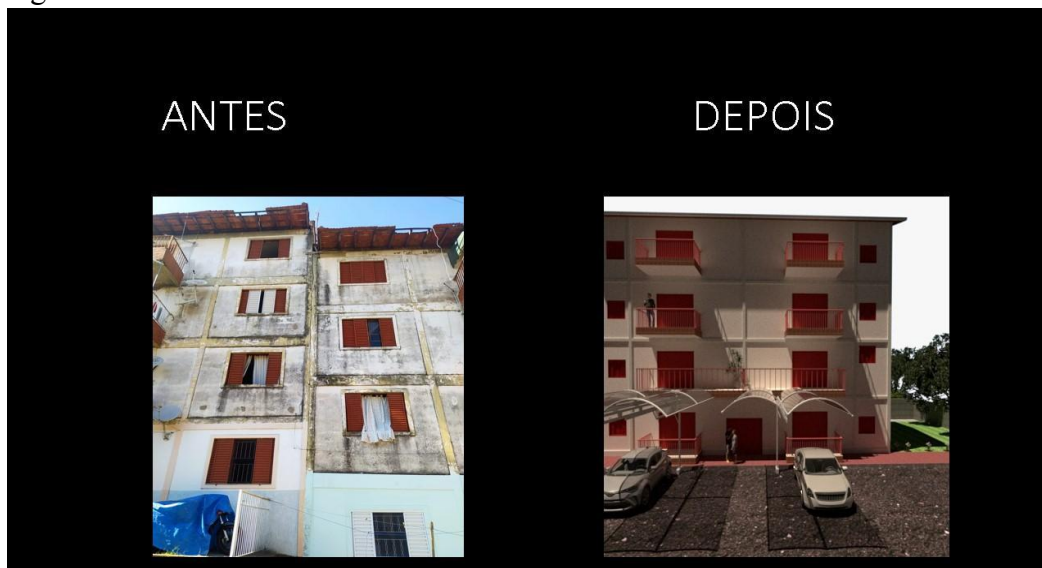
Após a reforma externa estar pronta é de desejo que fique da seguinte maneira  
 Figura 12 – ANTES X DEPOS

Onde vemos o Antes e o Depois da reforma a qualidade que irá ficar esta edificação trazendo um aspecto melhor para o visual e o bem estar dos moradores.
